**POLÍCIA MILITAR
DO
ESTADO DE SÃO PAULO**

RELATÓRIO AUTORIDADE POLICIAL

2. AO CHEGAR AO LOCAL DOS FATOS FOI CONSTATADO QUE O VEÍCULO MDUBA90 - SCANIA/R124 GA4X2NZ 380, CONDUZIDO POR DENILSON NEVES GOMES, TRACIONAVA O SEMI REBOQUE BT8G43 - SR/RANDON SR BA 3E, PELA FAIXA DA DIREITA, NO SENTIDO NAZARE PAULISTA A IGARATA, E POR MOTIVOS AINDA NÃO ESCLARECIDOS, O CONDUTOR EMERSON RAFAEL DA SILVA, COM A NTUH21 - SCANIA/P 340 A4X2, TRACIONANDO O SEMI REBOQUE ELW6F00 - SR/FACCHINI SRF CF, COLIDIU CONTRA A TRASEIRA DO SEMI REBOQUE BT8G43 - SR/RANDON SR BA 3E, TENDO O CONDUTOR EMERSON RAFAEL DA SILVA, FERIMENTOS DE NATUREZA LEVE, FICANDO SEUS VEÍCULOS IMÓVEIS PELA VIA.

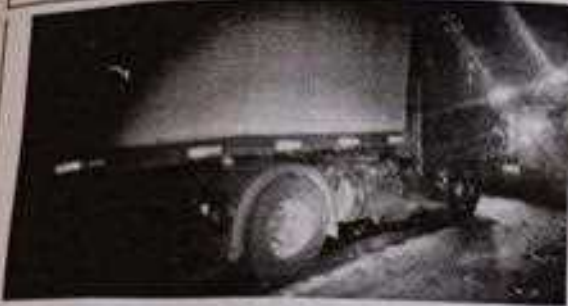
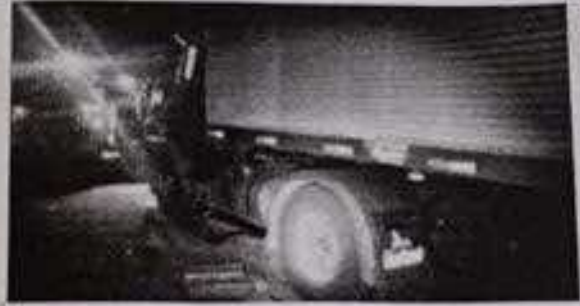
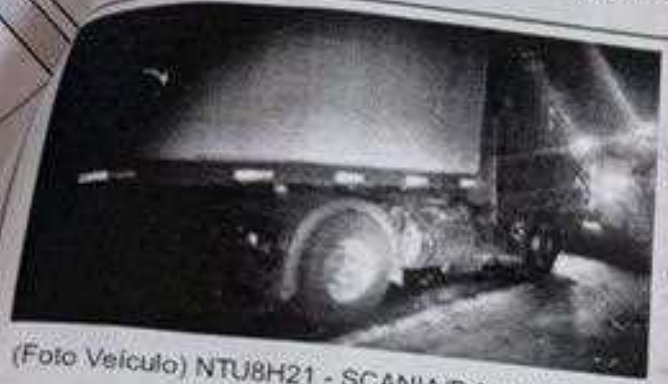
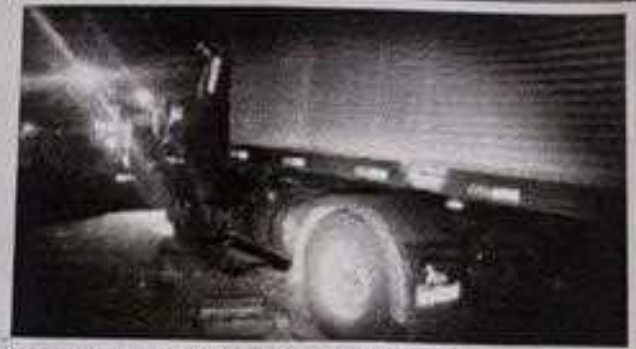
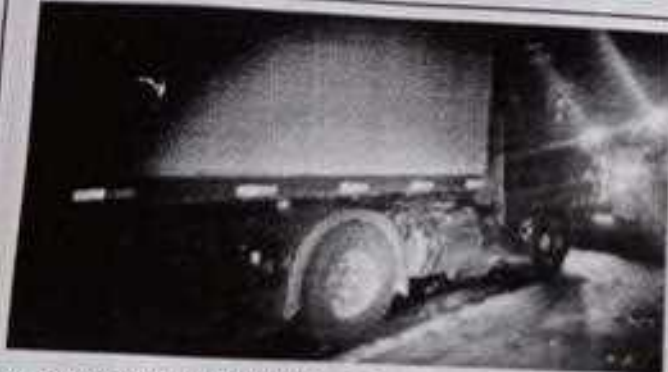
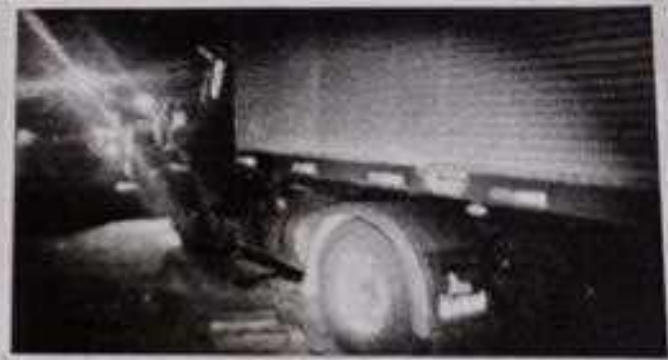
(Foto Veículo) NTU8H21 - SCANIA/P 340 A4X2

Observações: DANOS NO VEÍCULO: TODA A CABINE E DANOS NO MOTOR.

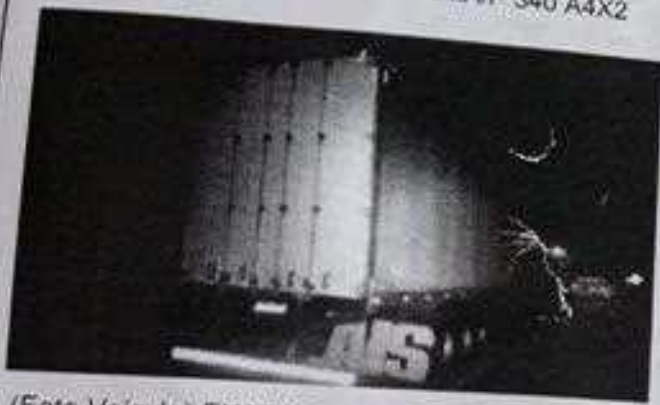
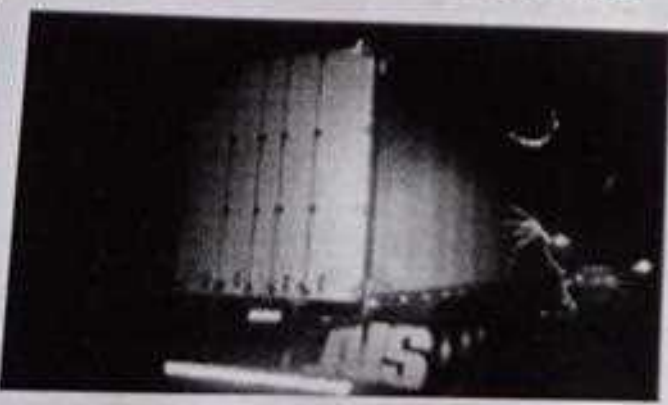
(Foto Veículo) ELW6F00 - SR/FACCHINI SRF CF

Observações: DANOS NO VEICULO: COMPARTIMENTO DE CARGA (BAU), PARTE FRONTAL.
