AZZIOLY INSPECAO VEICULAR LTDA
 CNPJ: 39.267.656/0001-00
 R FRANCISCO VILELA,, 401 - JARDIM PONTE GRANDE
 MOGI DAS CRUZES- SP - CEP:08770-450
 TELEFONE: 11-3999-2092 EMAIL: sgq.azzioly@gmail.com
 ACREDITAÇÃO -SV-0961

Certificado de Verificação de Características Nº: 006104/2025

ESPECIE / TIPO CARGA / CAMINHAO TRATOR		MARCA / MODELO SCANIA/T113 H 4X2 360		
POT / CIL 362/ 0	COR BRANCA	COMBUSTIVEL DIESEL	LOTACAO 0	PLACA AEF9197
TARA 8,62	PBT 19,50	CMT 60,00	ANO / MODELO 1993 / 1994	NUMERO DO CHASSI 9BSTH4X2ZP3250999

LAUDO TECNICO DE QUALIDADE CARGA CAMINHÃO TRATOR CONFORME NBR 14040.
VEÍCULO APROVADO NAS CONDIÇÕES DO INSTANTE DA INSPEÇÃO VEICULAR REALIZADA. A AZZIOLY INSPEÇÃO VEICULAR NÃO SE RESPONSABILIZA POR DEFEITOS APRESENTADOS OU MODIFICAÇÕES REALIZADAS NO VEÍCULO APÓS A INSPEÇÃO VEICULAR.

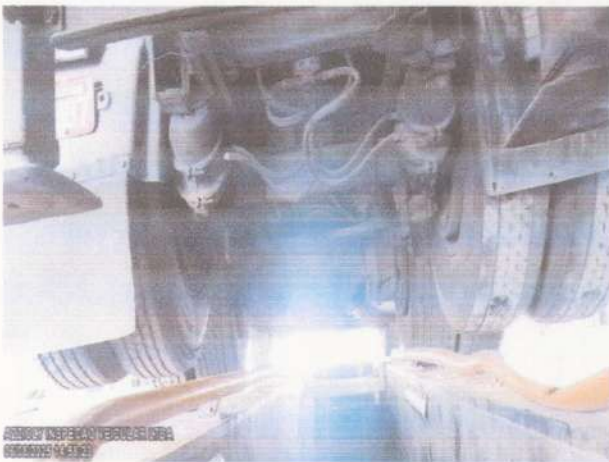
3 eixo

OBSERVAÇÕES
 X OBS: Abateo na curva
 Pneu, lado esquerda interna, do 3º eixo com sulco 0,81
