AZZIOLY INSPECAO VEICULAR LTDA
 CNPJ: 39.267.656/0001-00
 R FRANCISCO VILELA, 401 - JARDIM PONTE GRANDE
 MOGI DAS CRUZES- SP - CEP:08770-450
 TELEFONE: 11-3999-2092 EMAIL: sgq.azzioly@gmail.com
 ACREDITAÇÃO -SV-0961

Certificado de Verificação de Características Nº: 005800/2025

LAUDO TECNICO DE QUALIDADE CARGA SEMI-REBOQUE CONFORME NBR 14040.

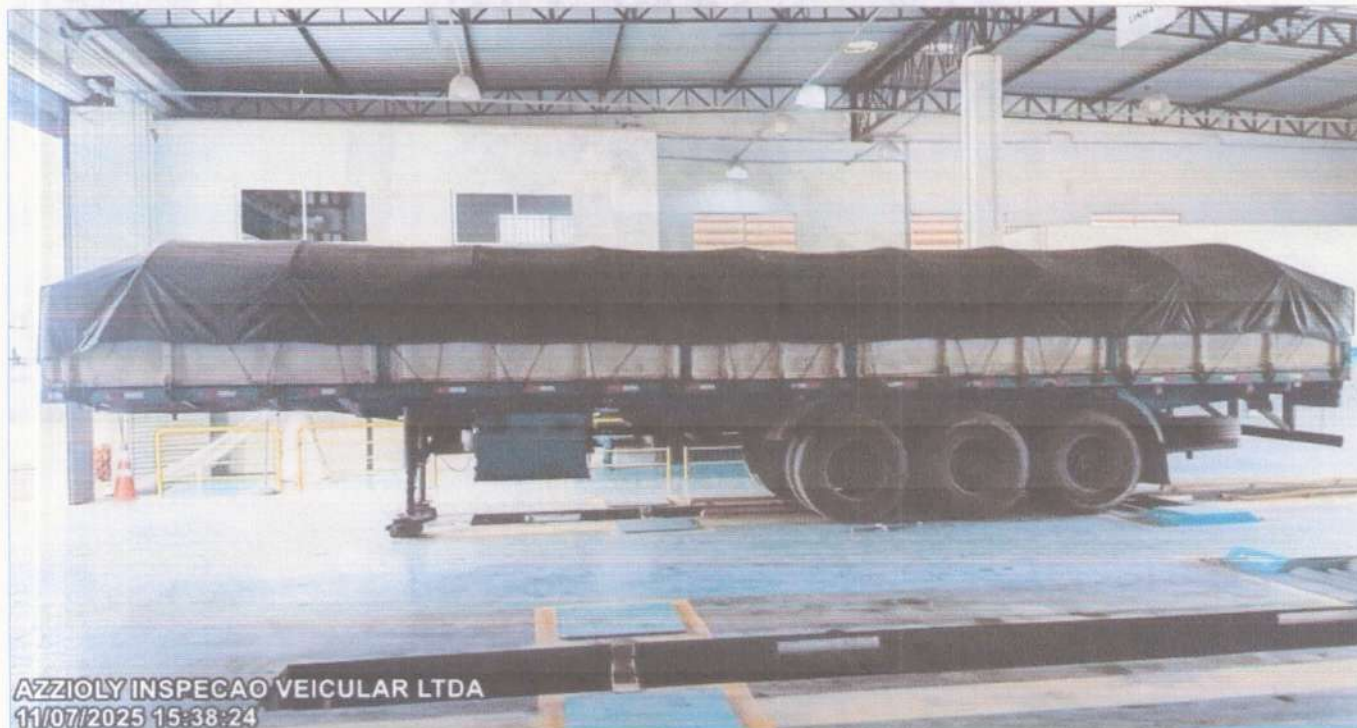
PINO REI

MEDIÇÕES (≥ 48mm)		
1ª 51 mm	2ª 51 mm	3ª 51 mm
7.3.7.4.1. Mesa do Pino-rei		✓
7.3.7.4.1. Espes. mín. 8mm		10 (mm)
7.3.7.4.2. Quinta-roda - conserv./ dimensões		✓
7.3.7.5.1. Carroceria (corrosão/trincas)		✓
7.3.7.5.1. Deformações e/ Saliências/estruturais		✓
7.3.7.5.1. Soldas inadequadas		✓
7.3.7.5.1. Ausência pontos fixação cargas		✓
7.3.7.5.1. Vedação da tampa traseira		✓
7.3.7.5.2. Para-lamas inexistente		✓
Diani. Máx. 57° / traseiro máx. 15°		✓

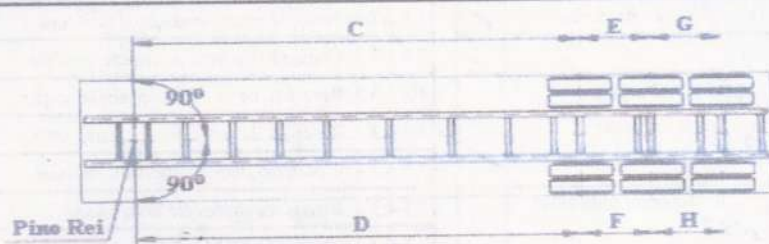
ALINHAMENTO DO CONJUNTO (C=D, E=F, G=H)

Alinhamento - diferença ≤ 5mm	
6303 (mm)	Diferença
6300 (mm)	3 (mm)
1119 (mm)	Diferença
1120 (mm)	1 (mm)
1120 (mm)	Diferença
1120 (mm)	0 (mm)

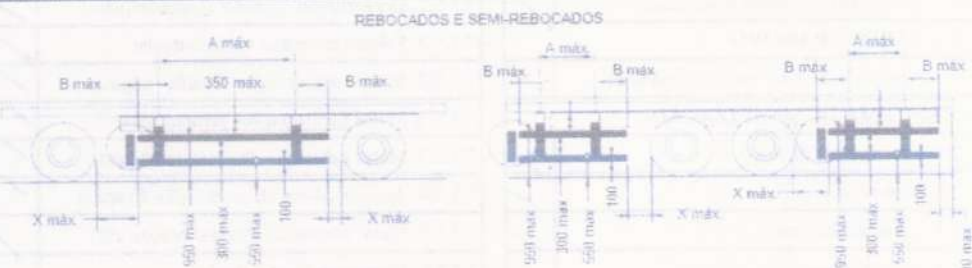
ROTETOR LATERAL	
superfície lisa	
extrem. frontal dobrada p/ dentro	
altura do solo (≤ 550mm)	(mm)
dist. entre barras (≤ 300mm)	(mm)
dist. carroc. e barra (≤ 350mm)	(mm)

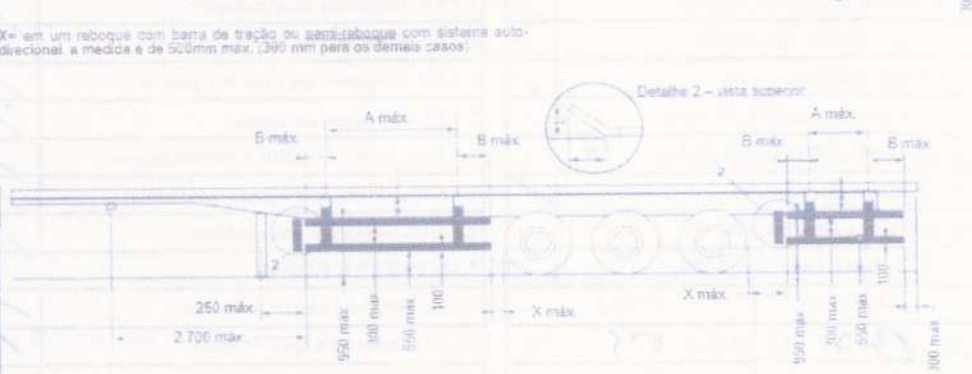
BARRA BARRO NBR 11409	
altura do solo (≤ 350mm)	(mm)
fastamento/Pneu (mín.50/max.400)	(mm)
largura(mmn,max.25mm dos rodados)	(mm)
