Certificado de Verificação de Características N°: 005273/2025

ESPECIE / TIPO CARGA / SEMI-REBOQUE		MARCA / MODELO SR/RANDON SR CS TR		
POT / CIL 0 / 0	COR BRANCA	COMBUSTIVEL N/I	LOTACAO 0	PLACA BWS0B71
TARA 6,88	PBT ND	CMT ND	ANO / MODELO 1993 / 1994	NUMERO DO CHASSI 9ADP12430PM102833

LAUDO TECNICO CARGA/SEMI-REBOQUE CONFORME NBR 14040.

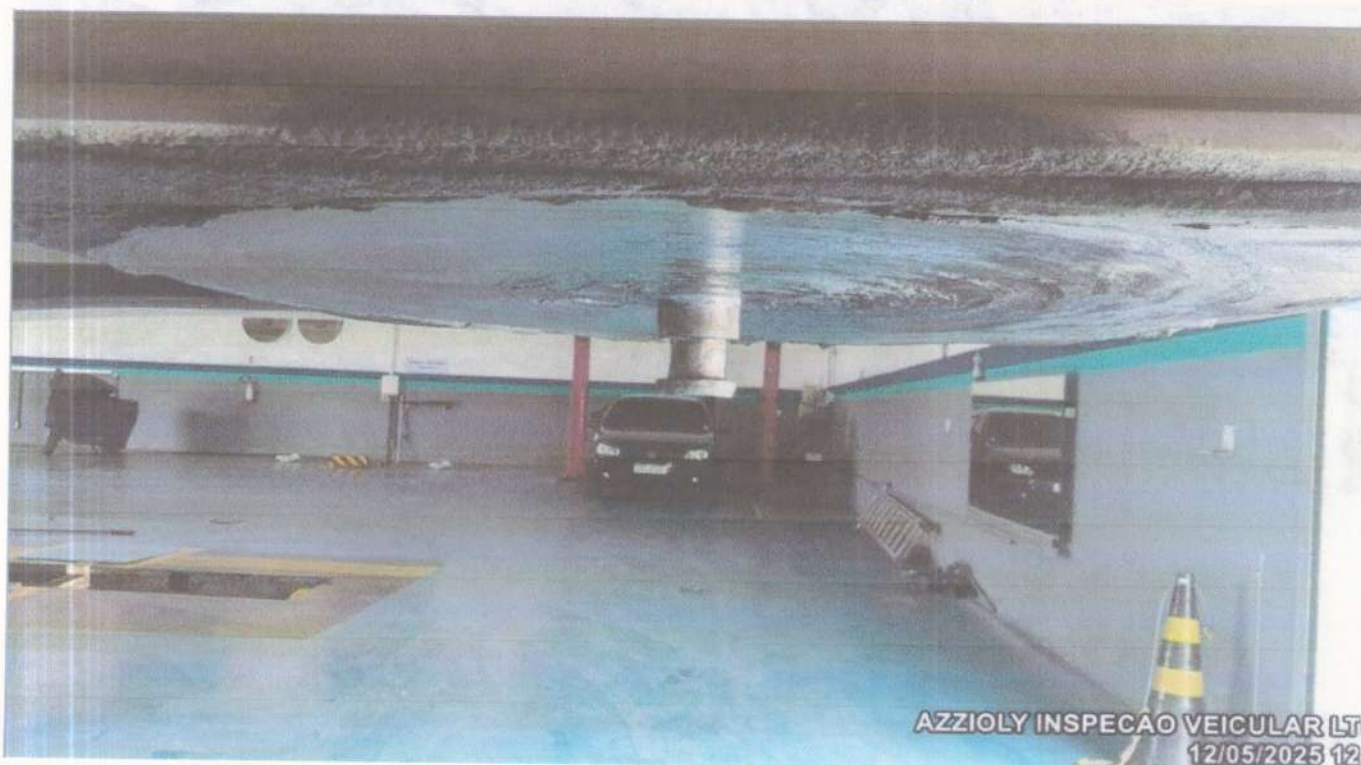
MESA/PINO REI

1ª	50	2ª	51,5	3ª	51
7.3.7.4.1. Mesa do Pino-rei					
7.3.7.4.1. Espes. mín. 8mm 12,5 (mm)					
7.3.7.4.2. Quinta-roda - conserv./ dimensões					
7.3.7.5.1. Carroceria (corrosão/trincas)					
7.3.7.5.1. Deformações c/ Saliências/estruturais					
7.3.7.5.1. Soldas inadequadas					
7.3.7.5.1. Ausência pontos fixação cargas					
7.3.7.5.1. Vedação da tampa traseira					
7.3.7.5.2. Para-lamas inexistente					
Diant. Máx. 57° / traseiro máx. 15°

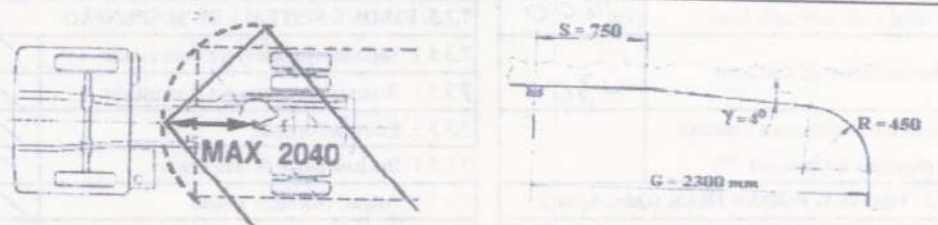
RAIO DE RECOBRIMENTO

7.4.1. RAO DE RECOBRIMENTO	
7.4.1. Raio inadequado.	
Raio de recobrimento:	1500 (mm)
Raio inferior de recobrimento:	2010 (mm)
