Certificado de Verificação de Características N°: 006103/2025

ESPECIE / TIPO CARGA / SEMI-REBOQUE		MARCA / MODELO REB/RANDON SR CS BB	
POT / CIL 0 / 0	COR BRANCA	COMBUSTIVEL N/I	LOTACAO 0
TARA 7,78	PBT 35,00	CMT ND	PLACA BWT8E35
ANO / MODELO 1995 / 1995		NUMERO DO CHASSI 9ADP12430SS111281

LAUDO TÉCNICO DE QUALIDADE CARGA SEMI-REBOQUE CONFORME NBR 14040.
VEÍCULO APROVADO NAS CONDIÇÕES DO INSTANTE DA INSPEÇÃO VEICULAR REALIZADA. A AZZIOLY INSPEÇÃO VEICULAR NÃO SE RESPONSABILIZA POR DEFEITOS APRESENTADOS OU MODIFICAÇÕES REALIZADAS NO VEÍCULO APÓS A INSPEÇÃO VEICULAR.

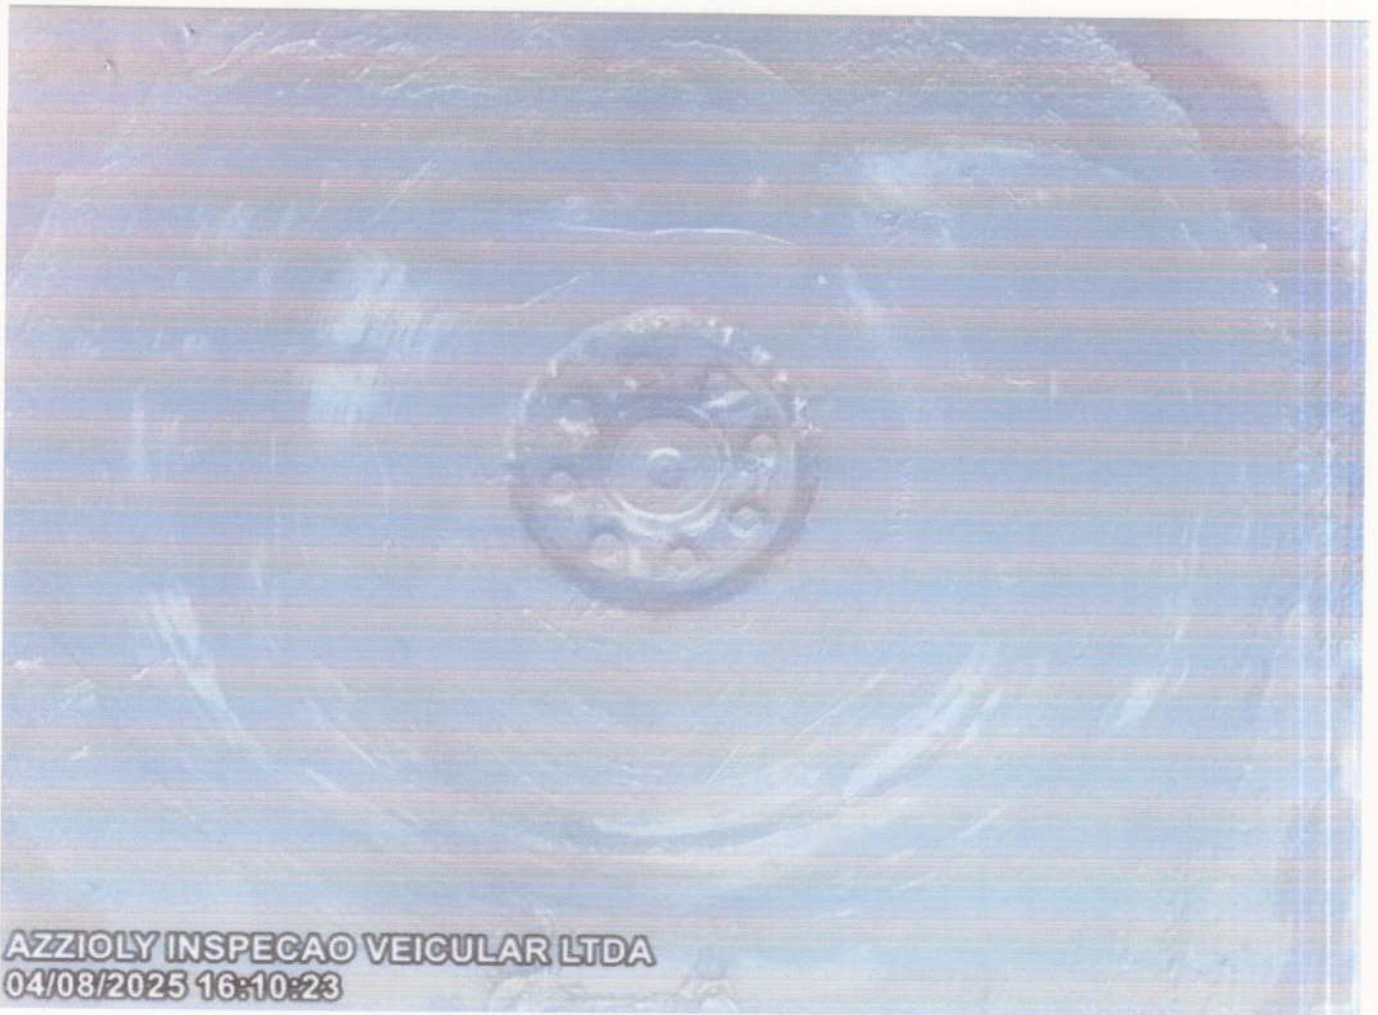
PINO REI

7.3.7.4. Pino-rei - conservação/dimensões		7.3.7.5.1. Ausência pontos fixação cargas	<input checked="" type="checkbox"/>	7.3.7.8. Plaqueta sem tara/lot/PBT/VIN	<input checked="" type="checkbox"/>

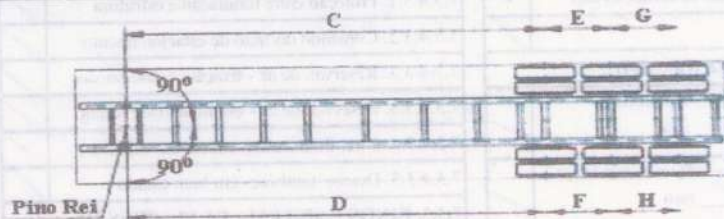
RAIO DE RECOBRIMENTO

7.4.1. RAO DE RECOBRIMENTO		
7.4.1. Raio inadequado.		<input checked="" type="checkbox"/>
Raio de recobrimento: (≤2040mm)	7000 (mm)	<input checked="" type="checkbox"/>
Raio inferior/recobrimento: (≤2300mm)	2200 (mm)	<input checked="" type="checkbox"/>
Balanco Dianteiro: (≤1600mm)	800 (mm)	<input checked="" type="checkbox"/>

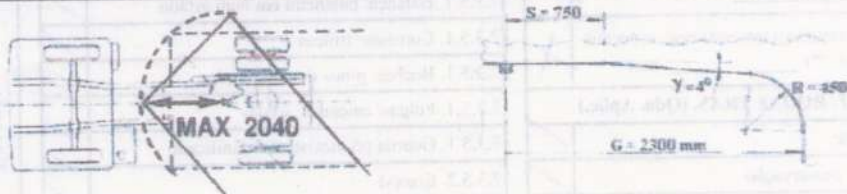
PROTETOR LATERAL

Superfície lisa	<input checked="" type="checkbox"/>
Extrem. frontal dobrada p/ dentro	<input checked="" type="checkbox"/>
Altura do solo (≤ 550mm)	<input checked="" type="checkbox"/>
Dist. entre barras (≤ 300mm)	<input checked="" type="checkbox"/>
Dist. entre e. e barra (≤ 350mm)	<input checked="" type="checkbox"/>
