Certificado de Verificação de Características N°: 005271/2025

LAUDO TECNICO TRAÇÃO CAMINHÃO TRATOR CONFORME NBR 14040.

Certificado de Verificação de Características Nº: 005273/2025

LAUDO TECNICO CARGA/SEMI-REBOQUE CONFORME NBR 14040.

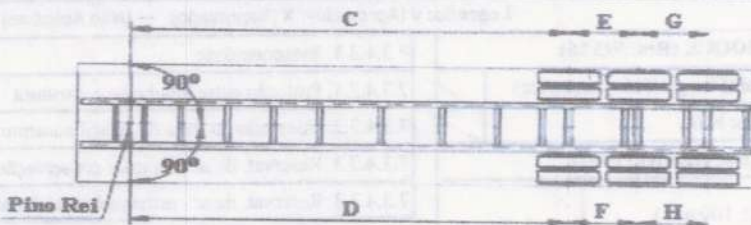
ALINHAMENTO DO CONJUNTO (C=D, E=F, G=H)

Alinhamento - diferença ≤ 5mm	
C= 6396 (mm)	Diferença
D= 6400 (mm)	4 (mm)
E= 1239 (mm)	Diferença
F= 1240 (mm)	(mm)
G= 1280 (mm)	Diferença
H= 1280 (mm)	(mm)

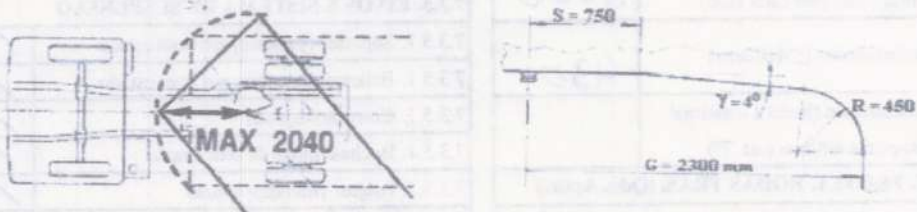
RAIO DE RECOBRIMENTO

7.4.1. RAO DE RECOBRIMENTO	
7.4.1. Raio inadequado.	
Raio de recobrimento: 1500 (mm)	
Raio inferior de recobrimento: 2010 (mm)

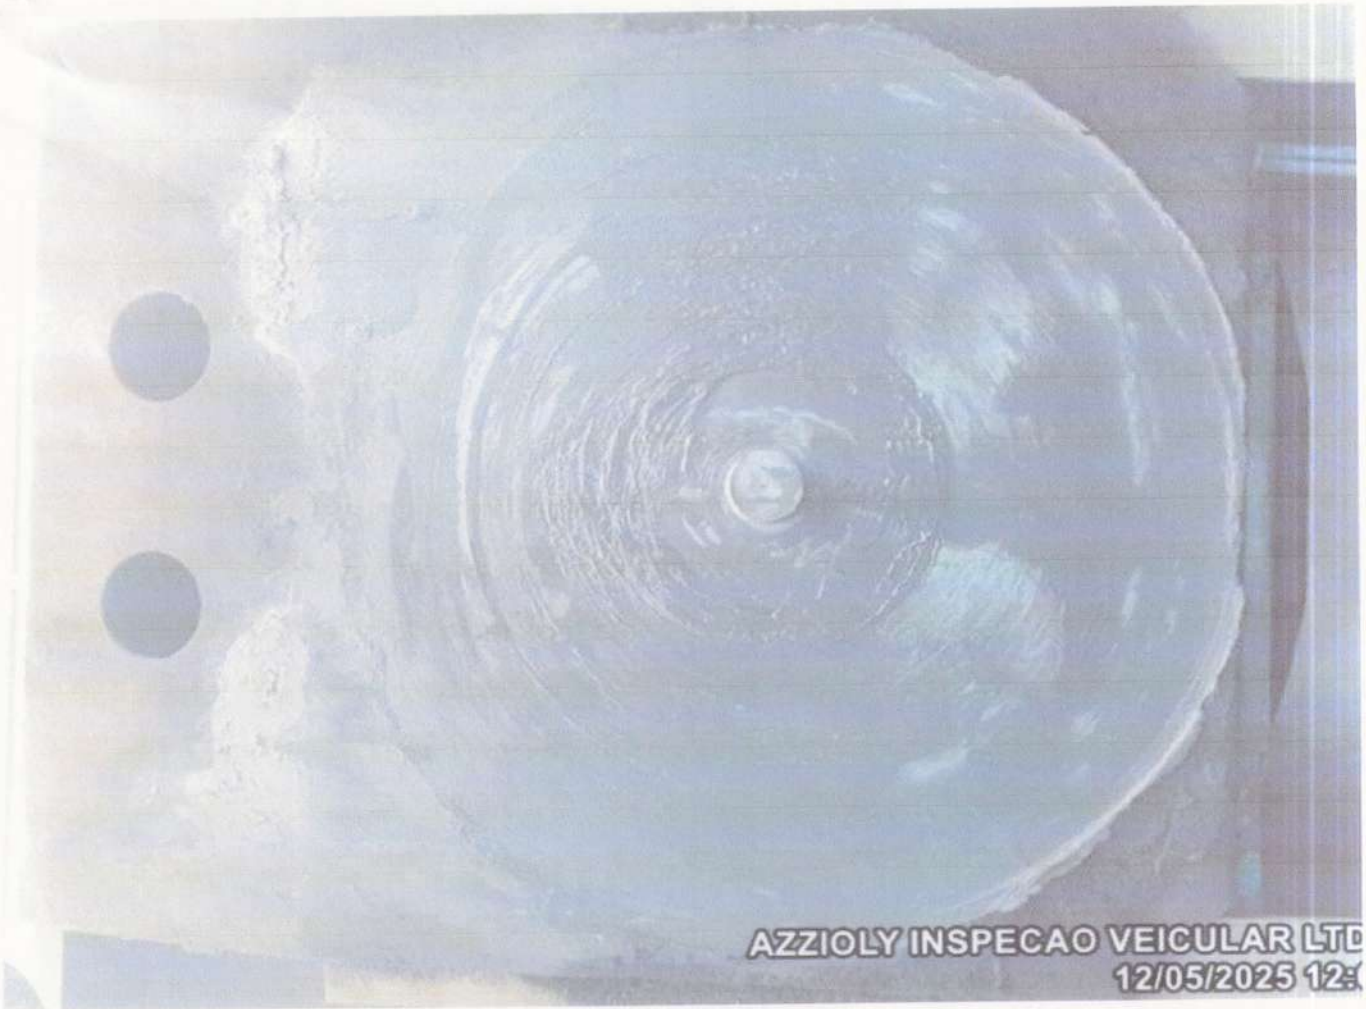
MESA

1ª	50	2ª	51,5	3ª	51
7.3.7.4.1. Mesa do Pino-rei					
7.3.7.4.1. Espes. mín. 8mm 12,5 (mm)					
7.3.7.4.2. Quinta-roda - conserv./ dimensões					
7.3.7.5.1. Carroceria (corrosão/trincas)					
7.3.7.5.1. Deformações c/ Saliências/estruturais					
7.3.7.5.1. Soldas inadequadas					
7.3.7.5.1. Ausência pontos fixação cargas					
7.3.7.5.1. Vedação da tampa traseira					
7.3.7.5.2. Pára-lamas inexistente					
Diant. Máx. 57° / traseiro máx. 15°
