AZZIOLY INSPEÇÃO VEICULAR LTDA  
 CNPJ: 39.267.656/0001-00  
 R FRANCISCO VILELA,, 401 - JARDIM PONTE GRANDE  
 MOGI DAS CRUZES- SP - CEP:08770-450  
 TELEFONE: 11-3999-2092 EMAIL: sgq.azzioly@gmail.com  
 ACREDITAÇÃO -SV-0961

**Certificado de Verificação de Características** Nº: 005143/2025

ESPECIE / TIPO <b>N/I / N/I</b>		MARCA / MODELO <b>REB/RANDON SR GR TR</b>	
POT / CIL <b>0 / 0</b>	COR <b>ND</b>	COMBUSTIVEL <b>N/I</b>	LOTACAO <b>0</b>
			PLACA <b>BYC3122</b>
TARA <b>5,43</b>	PBT <b>426,00</b>	CMT <b>ND</b>	ANO / MODELO <b>1994 / 1994</b>
		NUMERO DO CHASSI <b>9ADG12430RM107735</b>

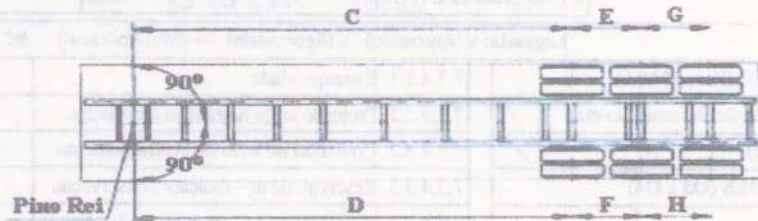
Alinhamento - diferença ≤ 5mm		✓
C = 6050 (mm)	Diferença	
D = 6050 (mm)	0 (mm)	
E = 7271 (mm)	Diferença	
F = 7270 (mm)	1 (mm)	
G = 7232 (mm)	Diferença	
H = 7230 (mm)	2 (mm)
