BOLETIM DE OCORRÊNCIA

ANEXO TRÂNSITO

TIPO DE ACIDENTE TOMBAMENTO	
DANOS AO PATRIMÔNIO PRIVADO XXXX	
PÚBLICO	
FEDERAL XXXX	
ESTADUAL XXXX	
MUNICIPAL XXXX

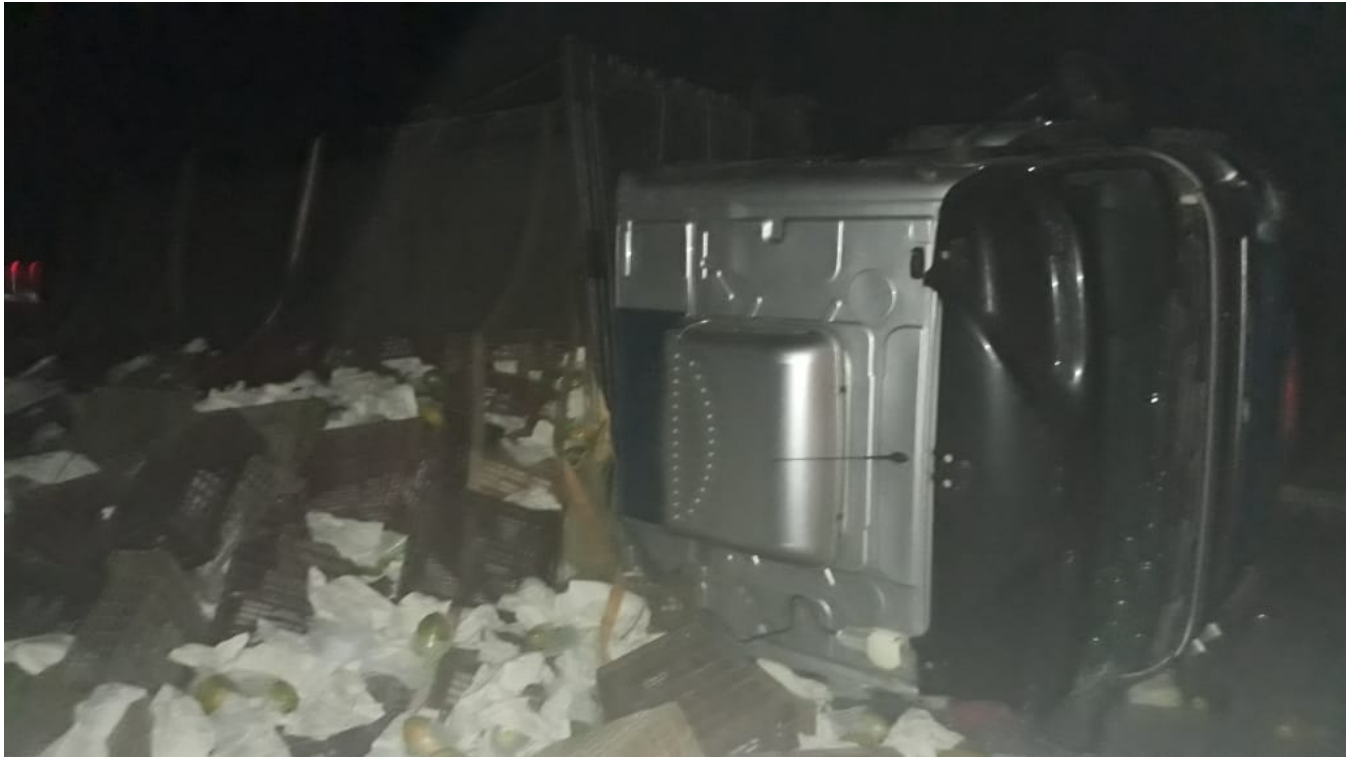
VEICULO 1

ACIONADOS PELO MILITAR DA SALA DE OPERAÇÕES DA 237ª CIA PM ESPINOSA DESLOCAMOS ATÉ O KM 13 DA RODOVIA MGC-122 SOB COORDENADAS S14°55'31,86444 W42°49'41,52864" ONDE CONFORME RELATO DO CONDUTOR DO VEÍCULO ENVOLVIDO SEGUIA NO SENTIDO CRESCENTE DA VIA ORIUNDO DA CIDADE DE SÃO FÉLIX DO CORIBE/BA COM DESTINO A CIDADE DE CURITIBA/PR CARREGADO COM CARGA DE FRUTAS (MAMÃO), E QUE AO ATINGIR A CURVA PERDEU O CONTROLE DIRECIONAL DO CAMINHÃO DEVIDO A algumas das cordas/cintas ter se arrebentado e a carga ter sido movimentada/deslocada ocasionado o tombamento do veículo sobre a pista de rolamento e carga ser arremessada para margem direita da via. O condutor, que relatou estar só no caminhão e afirmou não ter se ferido em decorrência do acidente apresentou-nos documentação regular bem como nota fiscal do produto transportado. Após ter sido feito contato telefônico pelo condutor com a seguradora compareceu no local caminhão para recolhimento das caixas de transporte da mercadoria e guincho para retirada do caminhão, tendo sido a carga liberada para populares. Esta guarnição de Polícia Rodoviária permaneceu no local até a liberação total da pista de rolamento. Em tempo, foi ofertado ao condutor teste de alcoolemia/etilômetro não sendo constatado a ingestão de bebidas alcoólicas cujo resultado foi 0,00 mg/L. O caminhão teve danos/amassamento na sua lateral direita e quebra do para-brisa.
