BOLETIM DE OCORRÊNCIA

M2695-2019-00065368

| PROVÁVEL DESCRIÇÃO DA OCORRÊNCIA PRINCIPAL T00008 - ACIDENTE DE TRANSITO SEM VITIMA | | | |
| LOCAL (AV., RUA, ETC) RODOVIA BR 494 | | | |

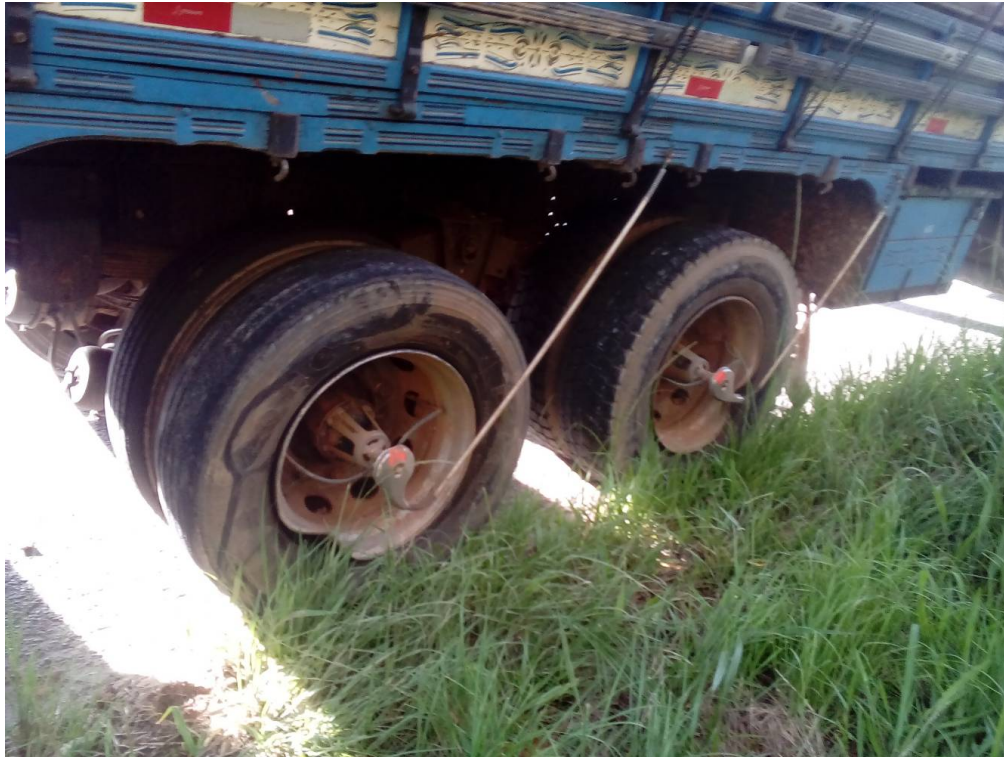
VEICULO 1

OBSERVAÇÕES
RODAS E PNEUS EXTERNOS, DO LADO DIREITO, DO 2º E 3º EIXOS DANIFICADOS. RODAS AMASSADAS E PNEUS CORTADOS.

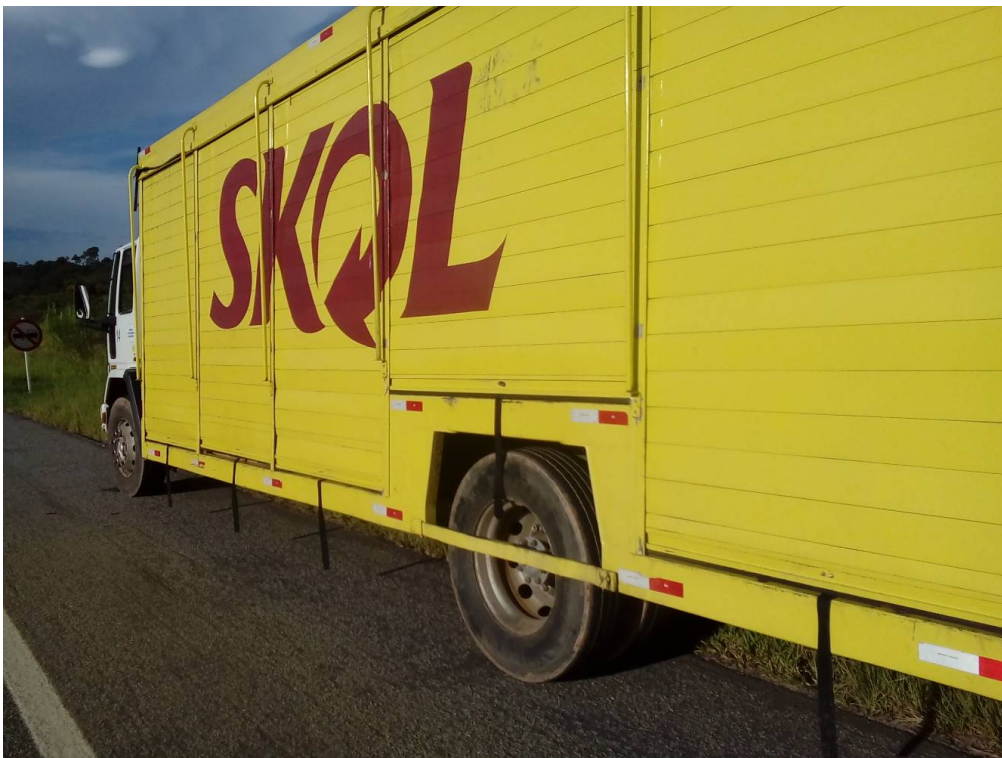
VEICULO 2

OBSERVAÇÕES
SEM DANOS.
