BOLETIM DE OCORRÊNCIA

M1334-2018-00001941

FOTOS DO ACIDENTE DE TRANSITO

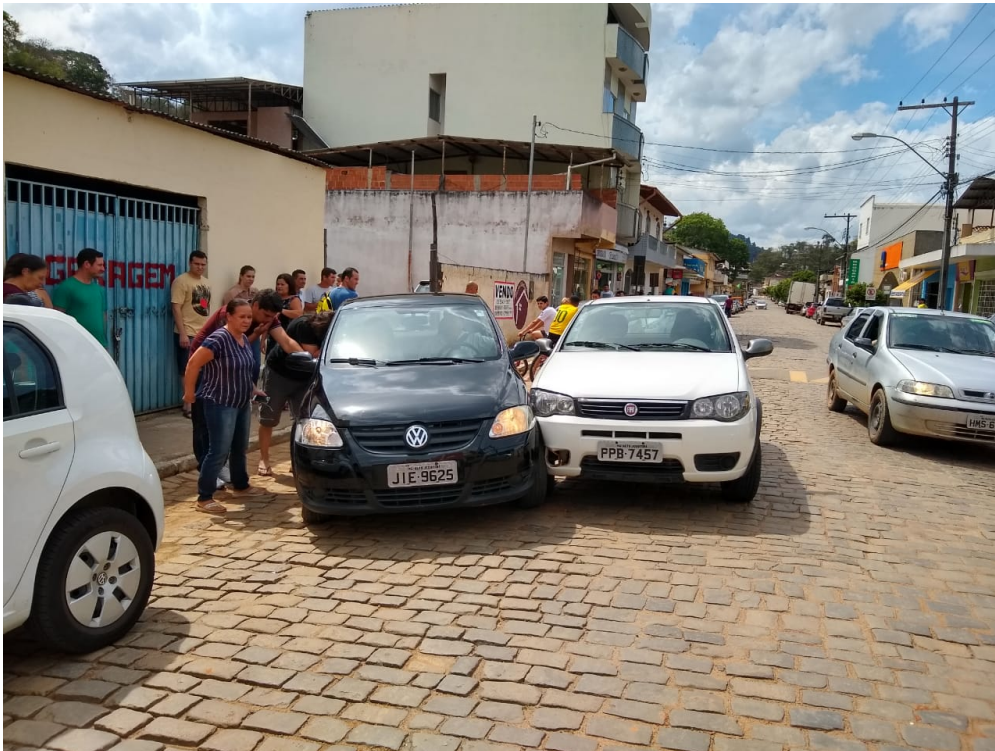
FOTO ACIDENTE 1

NESTA DATA E HORA, FOMOS ACIONADOS PELOS CONDUTORES DOS VEÍCULOS, ONDE SEGUNDO VERSÃO DO CONDUTOR DO V2 DESLOCAVA COM SEU VEÍCULO PELO LOCAL DOS FATOS, MOMENTO EM QUE O CONDUTOR DO V1 SAIU DO LOCAL ONDE SE ENCONTRAVA ESTACIONADO, NÃO PERCIBENDO A APROXIMAÇÃO DO V2, VINDO A COLIDIR COM O V2 LATERALMENTE. EM PARLAMENTAÇÃO COM OS ENVOLVIDOS O CONDUTOR DO V1 ASSUMIU TODOS OS DANOS CAUSADOS NO V2, DECISÃO ESTA PERANTE A TESTEMUNHA. OCORRÊNCIA PARA FUTUROS FINS.
