BOLETIM DE OCORRÊNCIA

UNIDADE RESPONSÁVEL PELO REGISTRO 1 CIA PM RV/BPMRV/CPRV		MUNICÍPIO BELO HORIZONTE	
UNIDADE DE ÁREA RESPONSÁVEL UNIDADE MILITAR: 9 CIA PM/34 BPM/1 RPM UNIDADE POLICIAL: 2ª DELEGACIA DE POLICIA CIVIL/NOROESTE			
DATA DO REGISTRO 17/10/2018 09:19		DESTINATÁRIO DEL.ESPECIALIZADA DE ACIDENTES DE VEICULOS/DETRAN	
ORIGEM DA COMUNICAÇÃO			
COMO FOI SOLICITADO O ATENDIMENTO DA OCORRÊNCIA LIGACAO TELEFONICA		DATA DA COMUNICAÇÃO 17/10/2018	HORA DA COMUNICAÇÃO 08:21
ÓRGÃO SOLICITANTE XXXX			
DADOS DA OCORRÊNCIA / ATIVIDADE			
PROVÁVEL DESCRIÇÃO DA OCORRÊNCIA PRINCIPAL T00009 - ACIDENTE DE TRANSITO COM VITIMA			
TENTADO / CONSUMADO CONSUMADO			
DATA/HORA DO FATO 17/10/2018 08:21	DATA/HORA DO INÍCIO DO ATENDIMENTO NO LOCAL 17/10/2018 08:23	DATA/HORA FINAL DO ATENDIMENTO 17/10/2018 15:21	DATA/HORA FINAL DO PREENCHIMENTO 18/10/2018 10:05
DESCRIÇÃO DO LUGAR VIA DE ACESSO PUBLICA		COMPL DE LOCAL MEDIATO VIA DE ACESSO PUBLICA

ANEXO TRÂNSITO

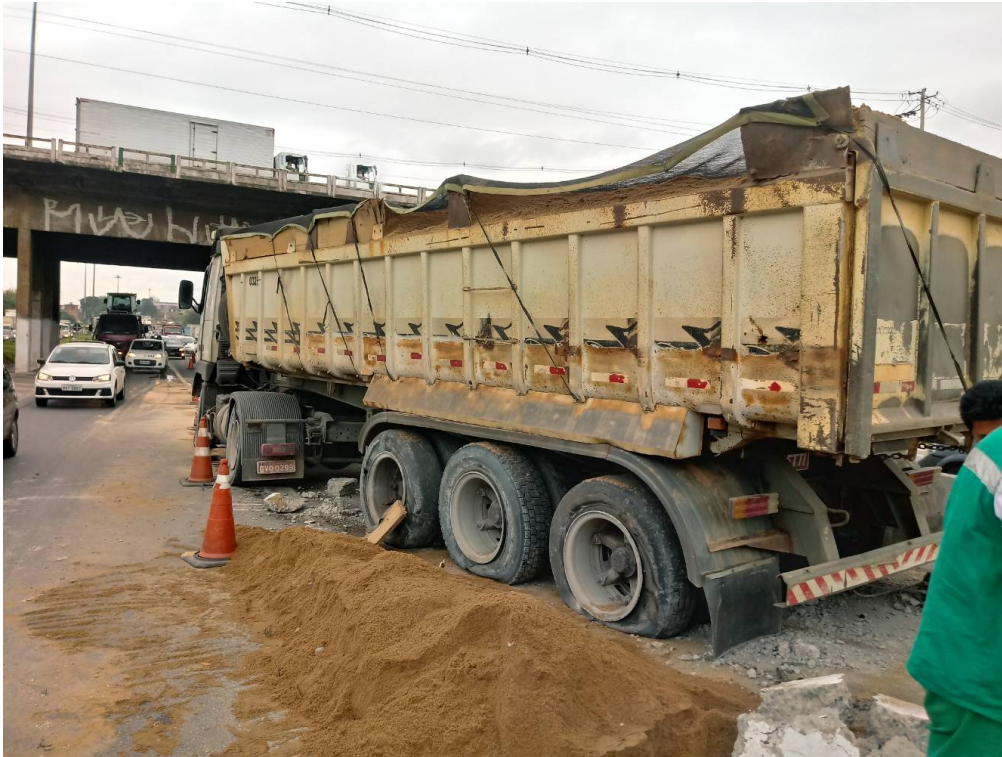
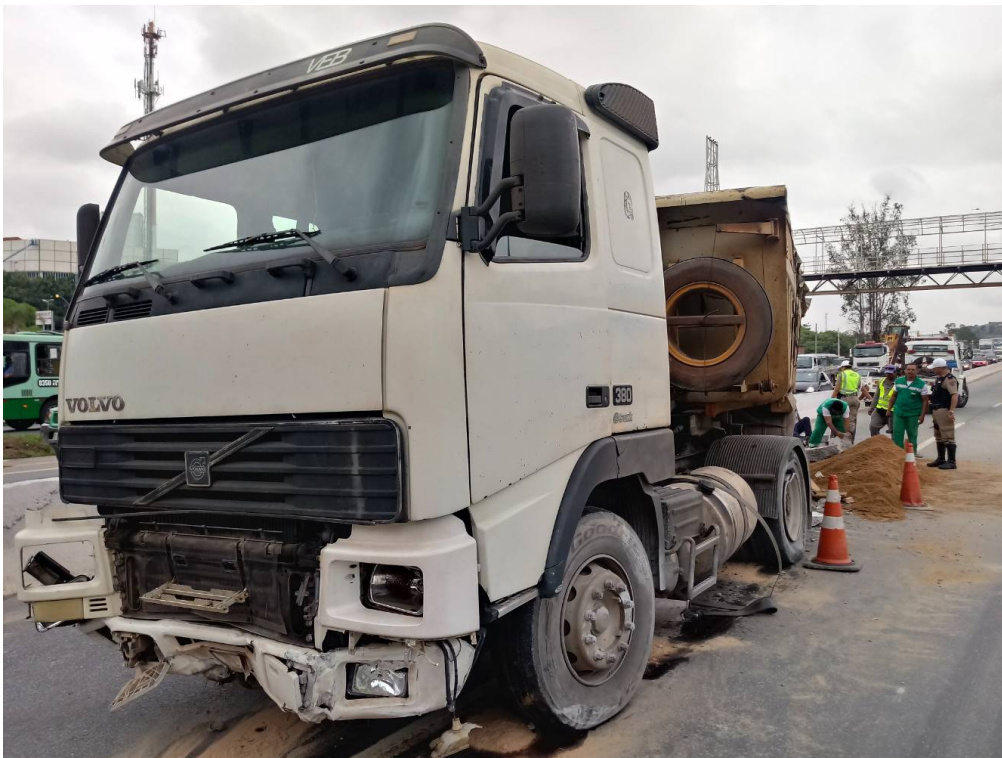
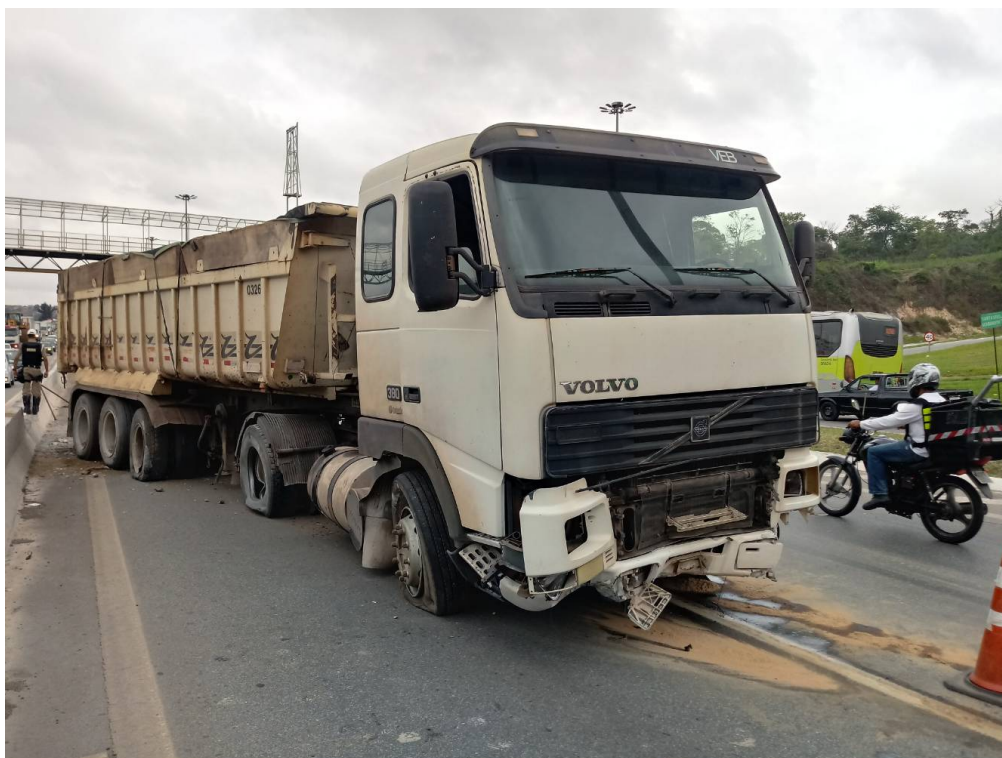
VEICULO 1

OBSERVAÇÕES
PARACHOQUE DIANTEIRO, ESTRIBO, FARÓIS DANIFICADOS
PNEUS ESTOURADOS
DANOS NO MOTOR A AVALIAR

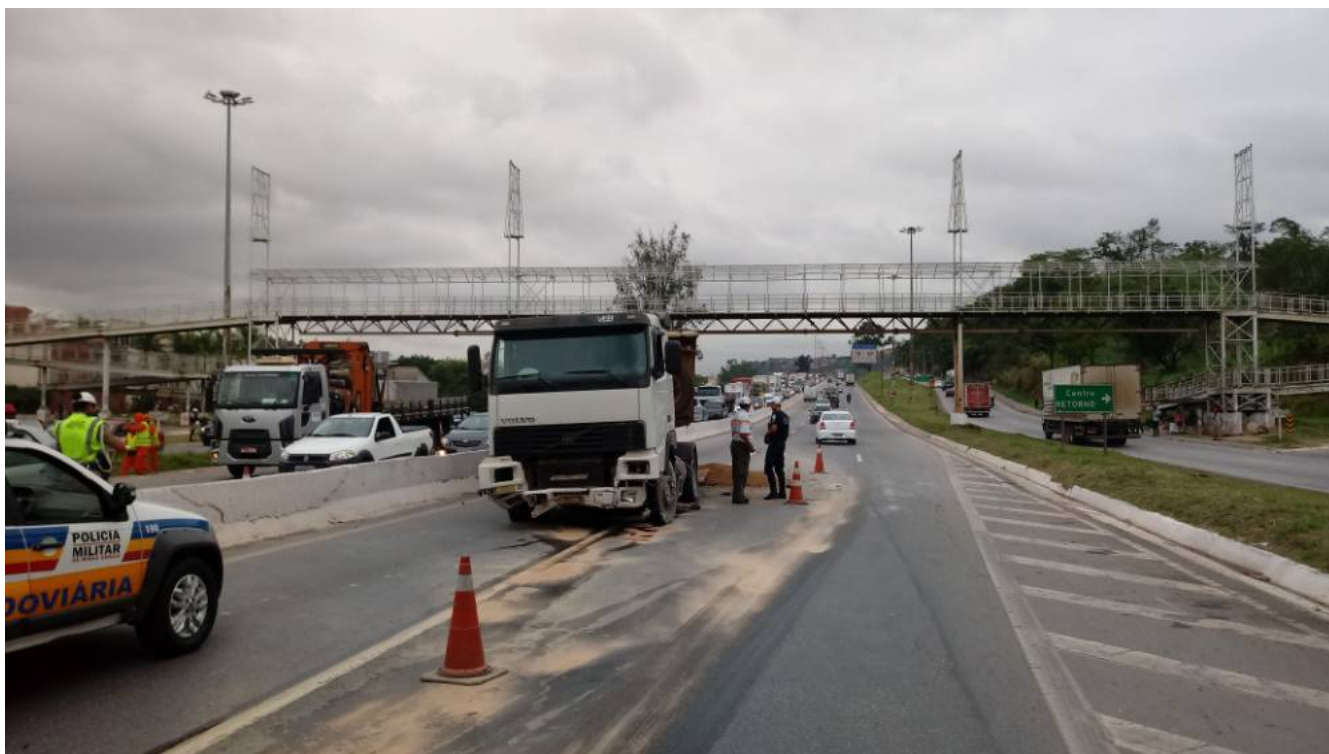
FOTO ACIDENTE 1

ESTADUAL MURETA DE PROTEÇÃO DANIFICADA.

.....SEGUNDO O CONDUTOR SR EDUARDO FERREIRA DE MELLO, ESTE CONDUZIA O VEÍCULO VOLVO/FH12 380 4X2T GVQ0299 QUE TRACIONAVA O VEÍCULO REB/ROSSETTI SRBA ST3.25 GVQ0326 PELA BR 381, DECRESCENTE, PISTA MARGINAL, QUE ESTAVA CARREGADO COM CERCA DE 30 METROS CÚBICOS DE AREIA, QUE NA ALTURA DO KM 470, PRÓXIMO AO TREVO DE ACESSO A AVENIDA PRESIDENTE CARLOS LUZ, O VEÍCULO APRESENTOU DEFEITO MECÂNICO NO SETOR DE DIREÇÃO, QUE EM CONSEQUÊNCIA DISSO, PERDEU O CONTROLE DIRECIONAL, SAIU DA PISTA MARGINAL E ATRAVESSOU A PISTA PRINCIPAL SENTIDO VITÓRIA VINDO A CONSEGUIR PARAR O VEÍCULO SOMENTE NA PISTA PRINCIPAL SENTIDO CRESCENTE APÓS QUEBRAR A MURETA CENTRAL DIVISORA DE PISTAS.
