BOLETIM DE ACIDENTE DE TRÂNSITO

PROTOCOLO: Nº 20067677B01

Data: 30/12/2020 Hora: 03:20 Município: GUARATINGUETA/SP
BR: 116 KM: 59,0 Sentido: Decrescente
Policial responsável pelo atendimento: MARTINIANO, 1182744

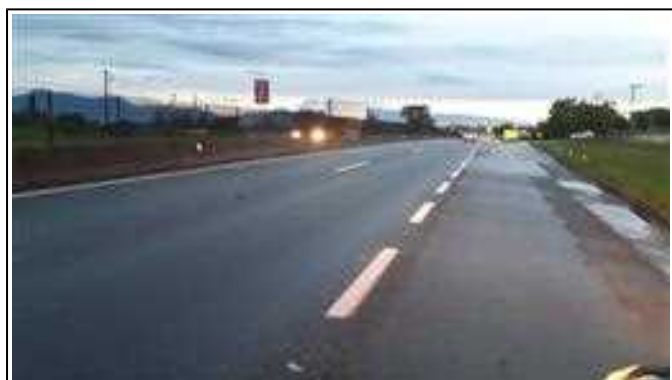
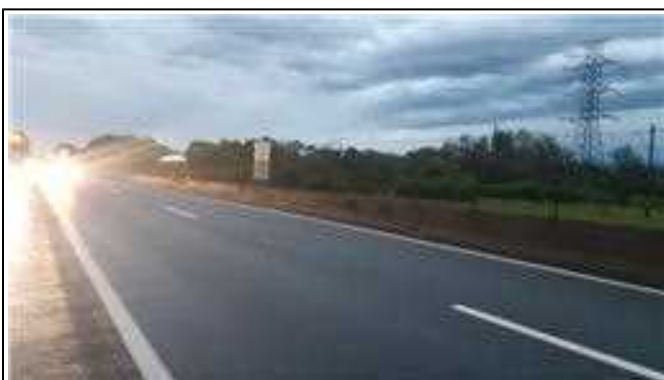
IMAGENS PANORÂMICAS

Tipo de via: Principal	Tipo de pavimento: Asfalto
Tipo de pista: Dupla	Condição da Pista: Molhada
Estrutura Viária: Reta	Localidade urbanizada: Não
Acostamento: Não	Canteiro Central: Sim
Condição meteorológica: Chuva	Fase do dia: Plena Noite

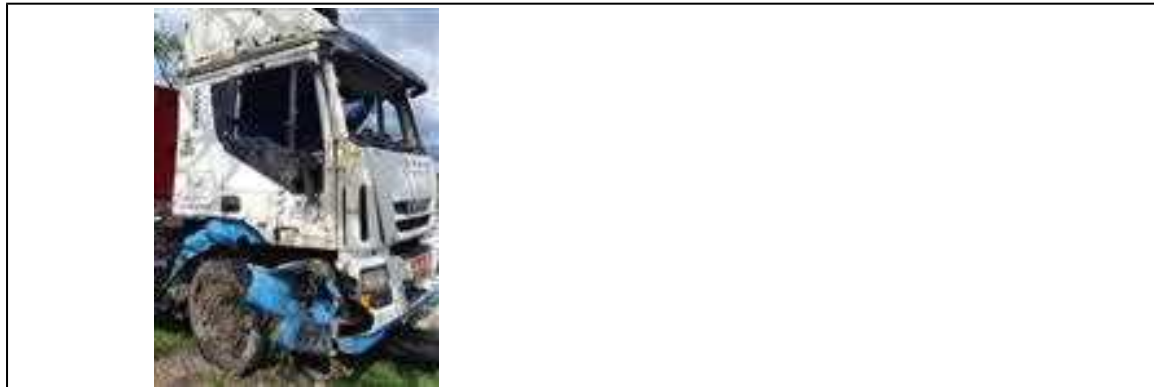
V1 - IMAGENS COMPLEMENTARES

Placa: KOA8052 Marca/modelo: IVECO/CURSOR 450E33T Renavam: 00335951520
Ano fabricação: 2011 Chassi: 93ZM1PNH0B8601756 Tipo de veículo: Caminhão-trator
Espécie: Tração Categoria: Aluguel Cor: Branca
Manobra no momento do acidente: Entrando na via
Informações complementares: Não foi possível acessar o cronotacógrafo devido a danos ocorridos no equipamento e por ser eletrônico, a bateria por medida de segurança havia sido desligada. O veículo foi autuado conforme o art 230 IX do CTB, equipamento obrigatório inoperante, AI T 498459454.

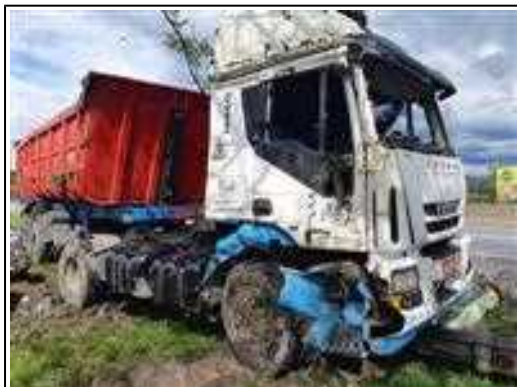
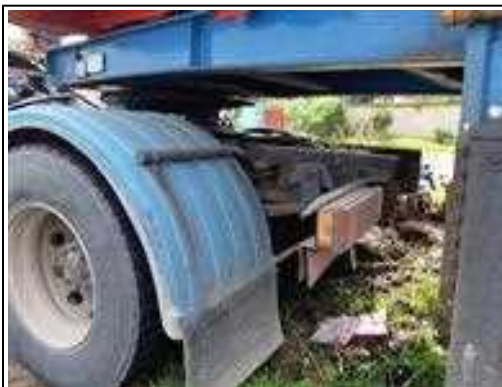
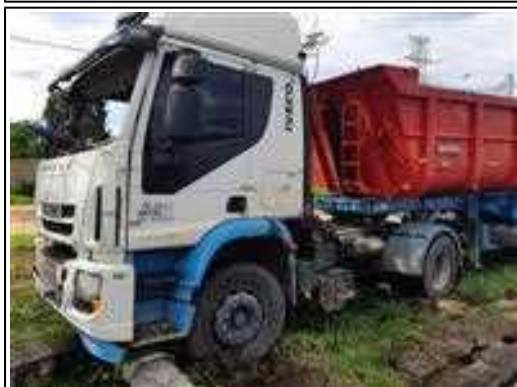
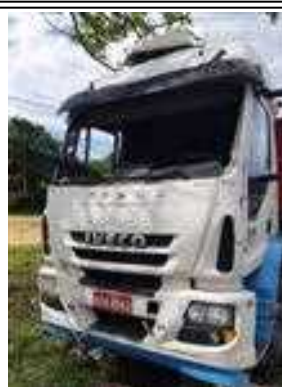
V1 - Imagens Obrigatórias

Dano de Monta: Média

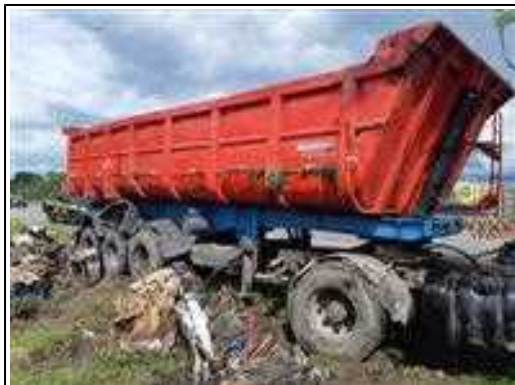
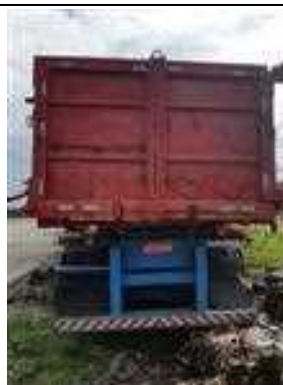
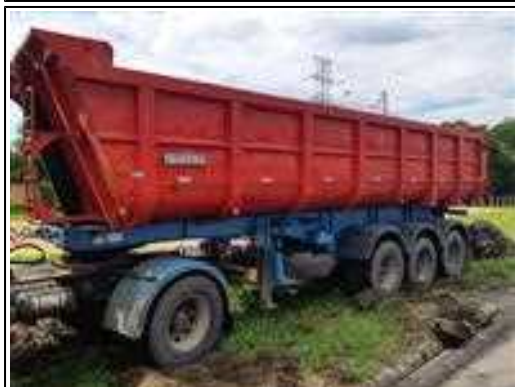
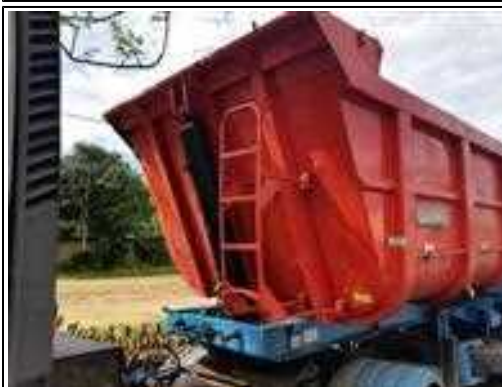
V1R1 - Imagens Obrigatórias

Dano de Monta: Pequena
