LAUDO PERICIAL DE ACIDENTE DE TRÂNSITO

LAUDO PERICIAL DE ACIDENTE DE TRÂNSITO
PROTOCOLO Nº 23047284B01

Data: 06/09/2023 Hora: 05:20 Município: BARRA DO TURVO/SP
BR: 116 KM: 533,0 Sentido: Crescente
Policial responsável pelo atendimento: VALDIR JOSE AGUIAR SCHMITT, 3263944

No dia 06/09/2023, por volta da 05:20h, no km 533 da BR-116, sentido sul, na cidade de Barra do Turvo - SP ocorreu um acidente do tipo colisão traseira, envolvendo os veículos V1 de placa FTW6C48 com BAP9122 atrelado e V2 RKS5I86. Com base na análise do local do acidente e dos vestígios materiais identificados, constatou-se a seguinte sequência de episódios: no momento 1, V2 transitava no sentido Curitiba (crescente), num trecho de reta pela faixa de rolamento da direita enquanto V1 transitava pelo acostamento na intenção de entrar na via. No momento 2, V1 entra na faixa de rolamento da direita e V2 que transitava na mesma faixa de rolamento colide na traseira do veículo da frente. No momento 3, V1 e V2 se imobilizam na faixa de rolamento. A dinâmica do acidente encontra-se representada no croqui. Conforme constatações em levantamento de local de acidente, concluiu-se que o fator principal deste acidente foi re

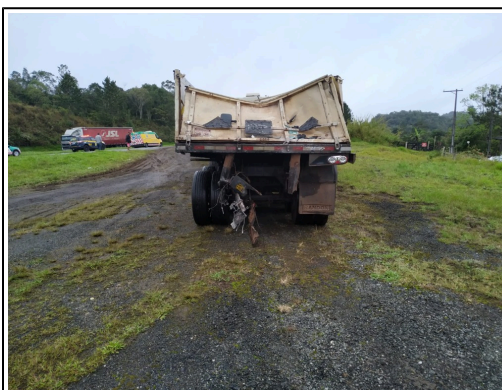
Dano de Monta: MÉDIA MONTA (DMM)

IMAGEM DA TRASEIRA

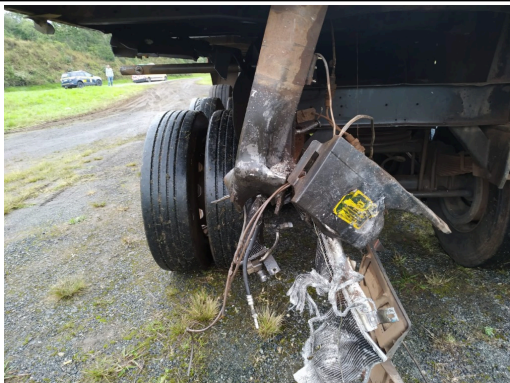
DANO TRASEIRA

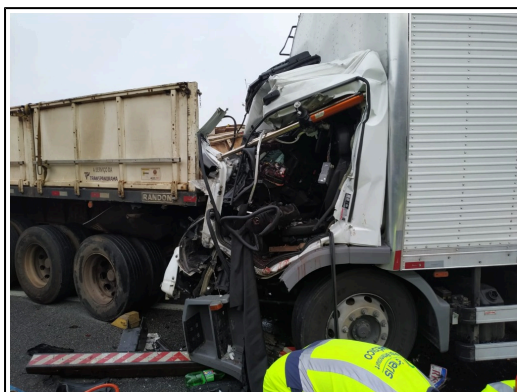
DANOS 2

Dano de Monta: GRANDE MONTA (DGM)

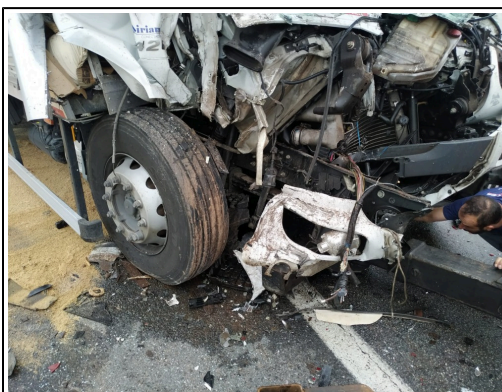
DANOS 1

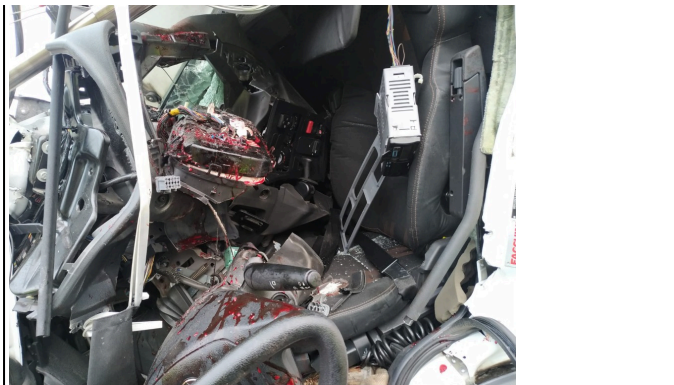
INTERIOR

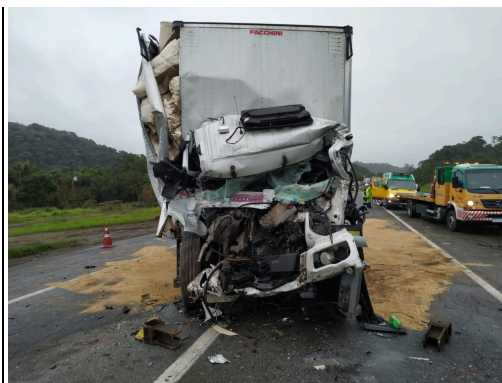
IMAGEM DA FRENTE
