Certificado de Verificação de Características N°: 005273/2025

ESPECIE / TIPO CARGA / SEMI-REBOQUE		MARCA / MODELO SR/RANDON SR CS TR		
POT / CIL 0 / 0	COR BRANCA	COMBUSTIVEL N/I	LOTACAO 0	PLACA BWS0B71
TARA 6,88	PBT ND	CMT ND	ANO / MODELO 1993 / 1994	NUMERO DO CHASSI 9ADP12430PM102833

LAUDO TECNICO CARGA/SEMI-REBOQUE CONFORME NBR 14040.

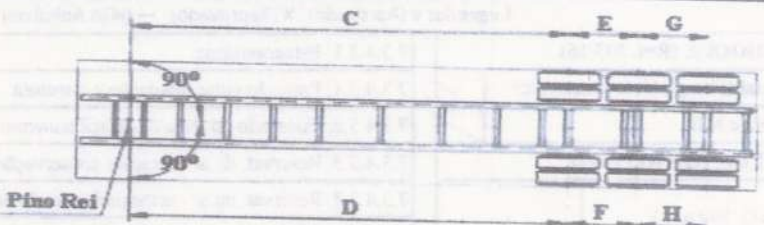
ALINHAMENTO DO CONJUNTO (C=D, E=F, G=H)

Alinhamento - diferença ≤ 5mm	
C= 0.396 (mm)	Diferença
D= 6400 (mm)	4 (mm)
E= 1239 (mm)	Diferença
F= 1240 (mm)	(mm)
G= 1280 (mm)	Diferença
H= 1280 (mm)	(mm)

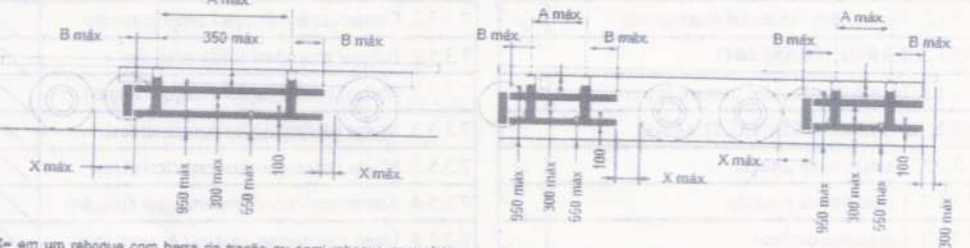
REBOCADOS E SEMI-REBOCADOS

PROTECTOR LATERAL	
Superfície lisa	
Extrem. frontal dobrada p/ dentro	✓
Altura do solo (≤ 550mm)	(mm)
Dist. entre barras (≤ 300mm)	(mm)
Dist. carroc. e barra (≤ 350mm)	(mm)
