LAUDO TÉCNICO DE INSPEÇÃO

AVALIAÇÃO SEGURANÇA EM CARRETAS SEMIRREBOQUES COM REFORÇO DE CHASSIS E IMPLEMENTADOS COM BERÇO

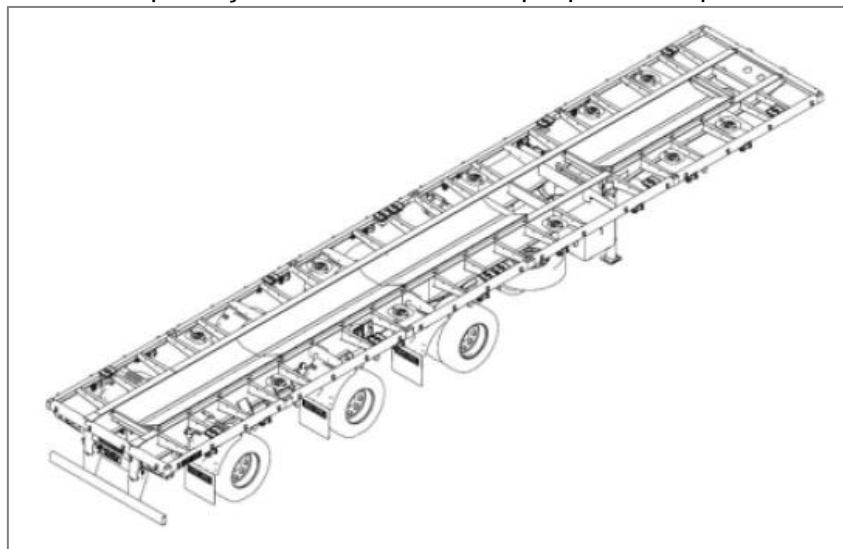
Figura 3 – Exemplificação carreta semirreboque para transporte de bobinas.

Este laudo técnico tem como finalidade atestar a conformidade, eficiência e aprovação das carretas semirreboques, pertencentes à frota da empresa Gpax Transportes e Logística Ltda., destinados ao transporte rodoviário de bobinas de aço com elevado peso específico.
