LAUDO PERICIAL DE ACIDENTE DE TRÂNSITO

LAUDO PERICIAL DE ACIDENTE DE TRÂNSITO
PROTOCOLO Nº 24061865B01

Data: 26/10/2024 Hora: 10:31 Município: DUQUE DE CAXIAS/RJ
BR: 116 KM: 148,0 Sentido: Decrescente
Policial responsável pelo atendimento: CAMARINHO, 3265858

No dia 26/10/2024, por volta das 10:31, no km 148 da BR 116, sentido decrescente, em DUQUE DE CAXIAS/RJ, ocorreu um acidente do tipo COLISÃO TRASEIRA MESMO SENTIDO. Os veículos envolvidos foram: V1: VW/SAVEIRO 1.6 CSV2: IVECO/STRALIS 800S48TZ Com base na análise dos vestígios materiais identificados e informações dos presentes no local, constatou-se a seguinte sequência de episódios: DINÂMICA: Momento 1: V1 vinha do retorno acesso a 116 e V2 vinha pela Arco Metropolitano pela faixa 2; Momento 2: O condutor de V1 dormiu na direção colidiu na mureta lateral e entrou na frente de V2; Momento 3 V2 colidiu na traseira de V1 qual após a colisão atravessou a pista colidiu na mureta central e parou em faixa 1 A dinâmica do acidente encontra-se representada no croqui. CONCLUSÃO: Conforme constatado em perícia de local de acidente o fator determinante foi a Ingestão de álcool pelo condutor V1. OBS: Quando a equipe chegou ao local o me

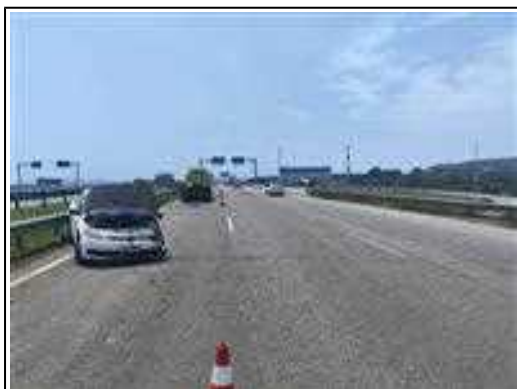
SENTIDO DECRESCENTE

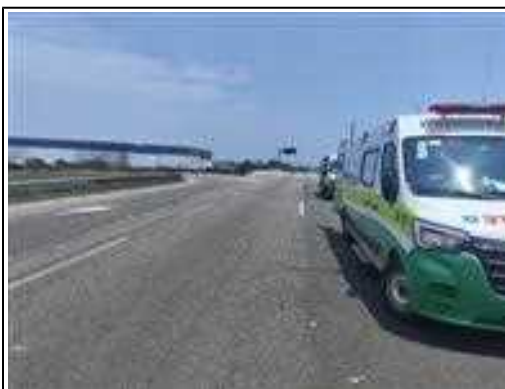
SENTIDO CRESCENTE

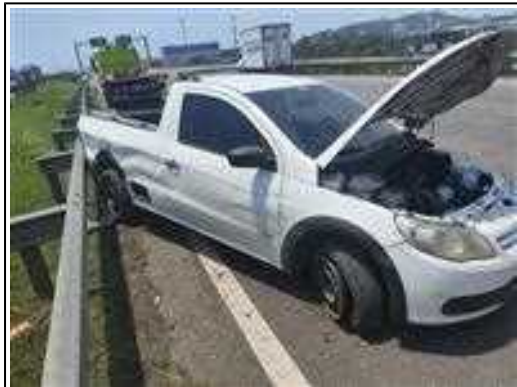
Dano de Montagem: MÉDIA MONTA (DMM)

IMAGEM DA LATERAL DIREITA

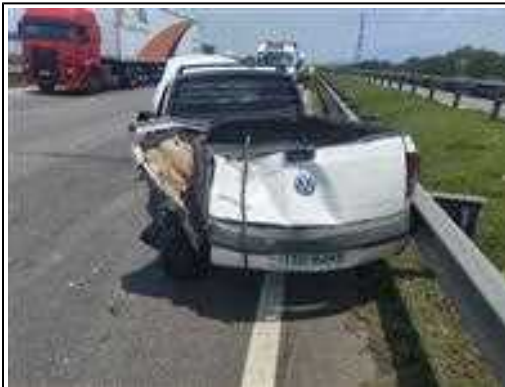
IMAGEM DA TRASEIRA

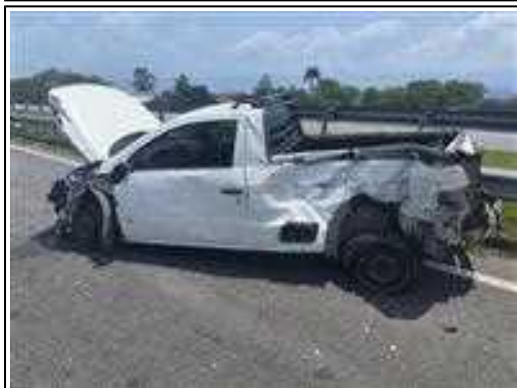
IMAGEM DA LATERAL ESQUERDA

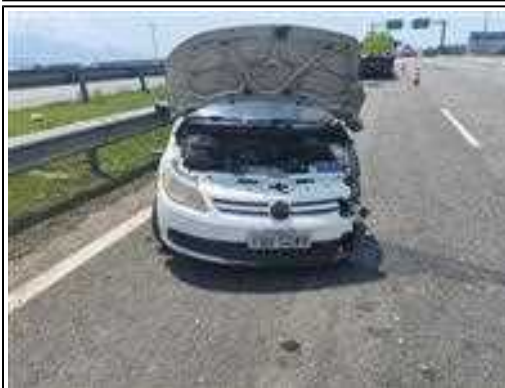
IMAGEM DA FRENTE

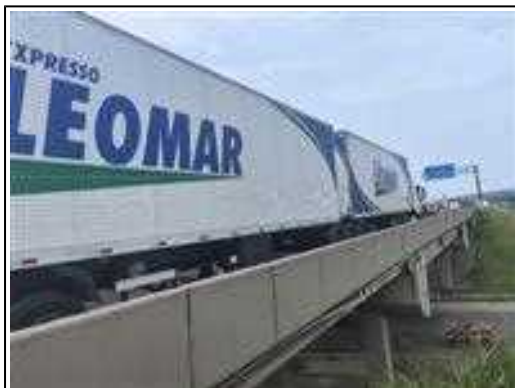
Dano de Montagem: PEQUENA MONTA (DPM) OU SEM DANO

IMAGEM DA LATERAL DIREITA

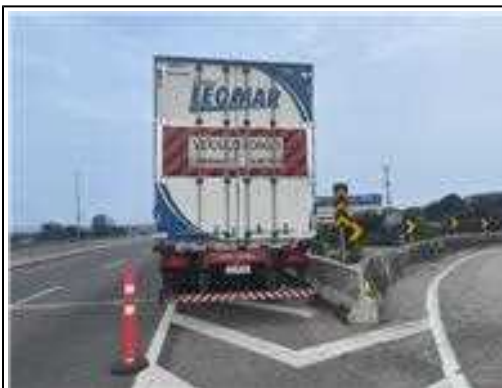
IMAGEM DA TRASEIRA

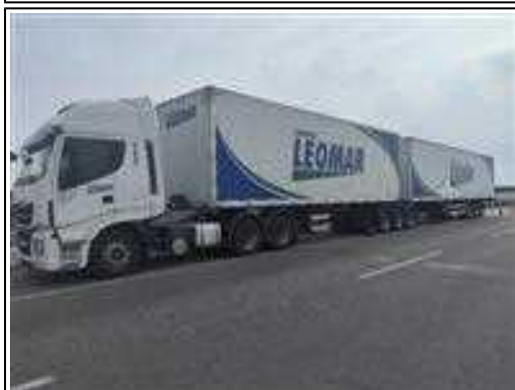
IMAGEM DA LATERAL ESQUERDA

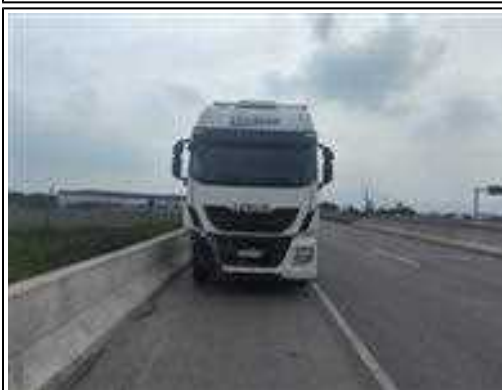
IMAGEM DA FRENTE
