Boletim Nº: EY0923-1/2024 - 1ª Edição Iniciado: 10/04/2024 02:42 e Emitido: 10/04/2024 às 03:59

Boletim de Ocorrência de Autoria Conhecida

L 9.503/97 - Código de Trânsito Brasileiro - Homicídio culposo na direção de veículo automotor (Art. 302)

SECRETARIA DA SEGURANÇA PÚBLICA
SUPERINTENDÊNCIA DA POLÍCIA TÉCNICO-CIENTÍFICA
INSTITUTO DE CRIMINALÍSTICA
PERITO CRIMINAL DR. OCTAVIO EDUARDO DE BRITO ALVARENGA
NÚCLEO DE PERÍCIAS CRIMINALÍSTICAS DE SANTOS
EQUIPE DE PERÍCIAS CRIMINALÍSTICAS DE REGISTRO

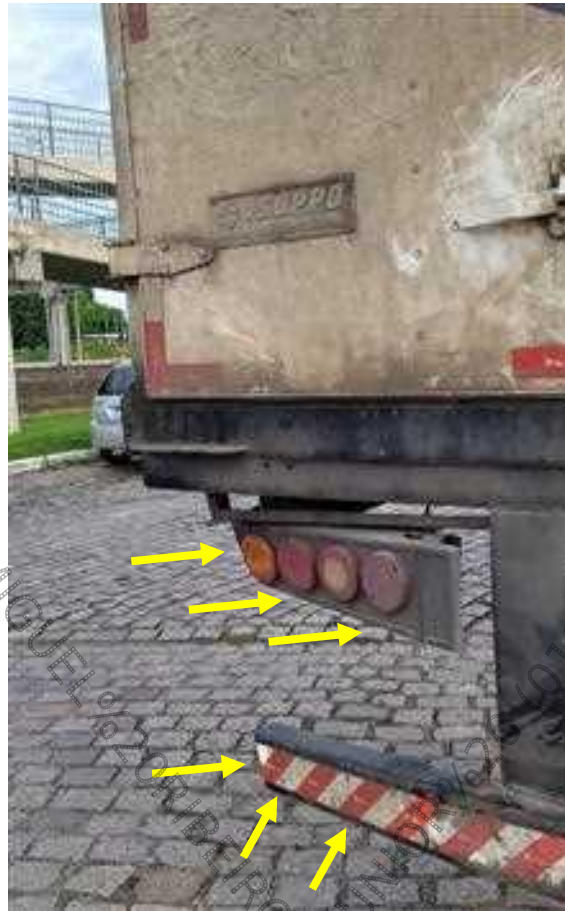
Figura 9. Semirreboque. Avarias evidenciadas por amolgaduras e atritamentos localizadas no para-choques traseiro decorrente da ação contusa de instrumento contundente dotado de energia mecânica orientada de trás para frente.

Na ocasião dos exames, o veículo em questão apresentava avarias aparentes, de aspecto recente, no setor angular esquerdo traseiro e no terço posterior do flanco esquerdo do semirreboque, com avanço até o primeiro conjunto de rodas esquerdo, representada por calça e remoção de fragmentos de borracha do pneumático externo esquerdo. Tais avarias eram caracterizadas por atritamentos, amolgaduras e fraturas decorrentes da ação contusa de instrumento contundente à guisa de aríete. Apresentavam orientação de trás para frente (Figuras 7 a 18).

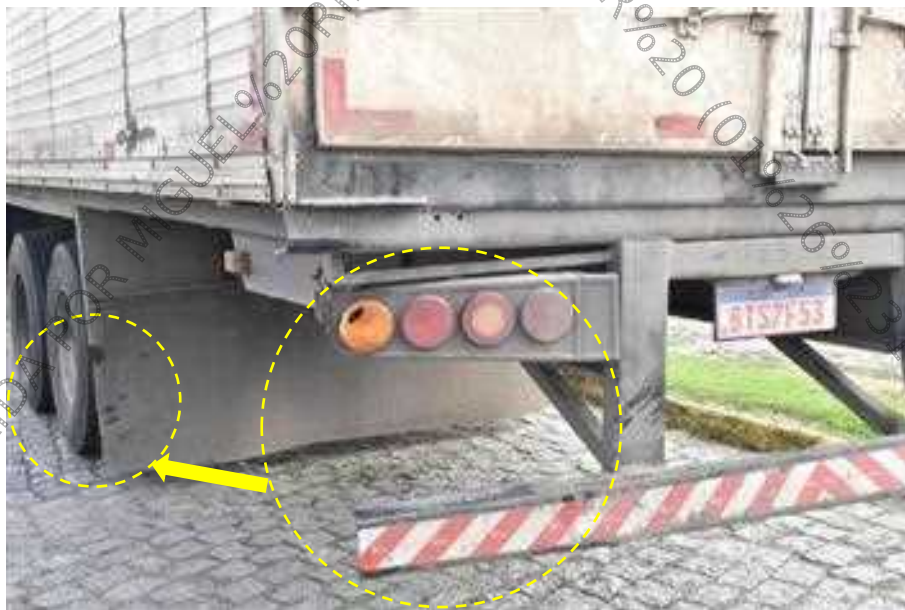
Figura 10. Semirreboque. Sentido da evolução posterior do objeto contundente pós-embate com para-choques.

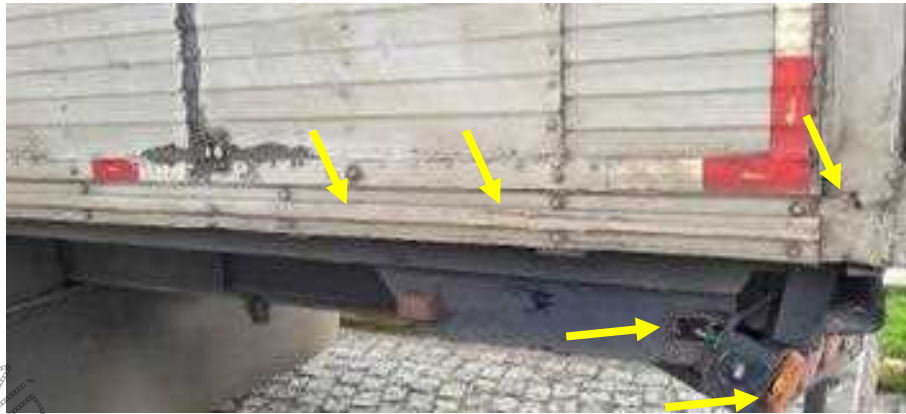
Figura 13. Semirreboque. Avarias evidenciadas por amolgaduras, atritamentos e fraturas localizadas no suporte de sustentação de lanternas esquerda de posicionamento e de indicação de direção decorrente da ação contusa de instrumento contundente dotado de energia mecânica orientada de trás para frente.

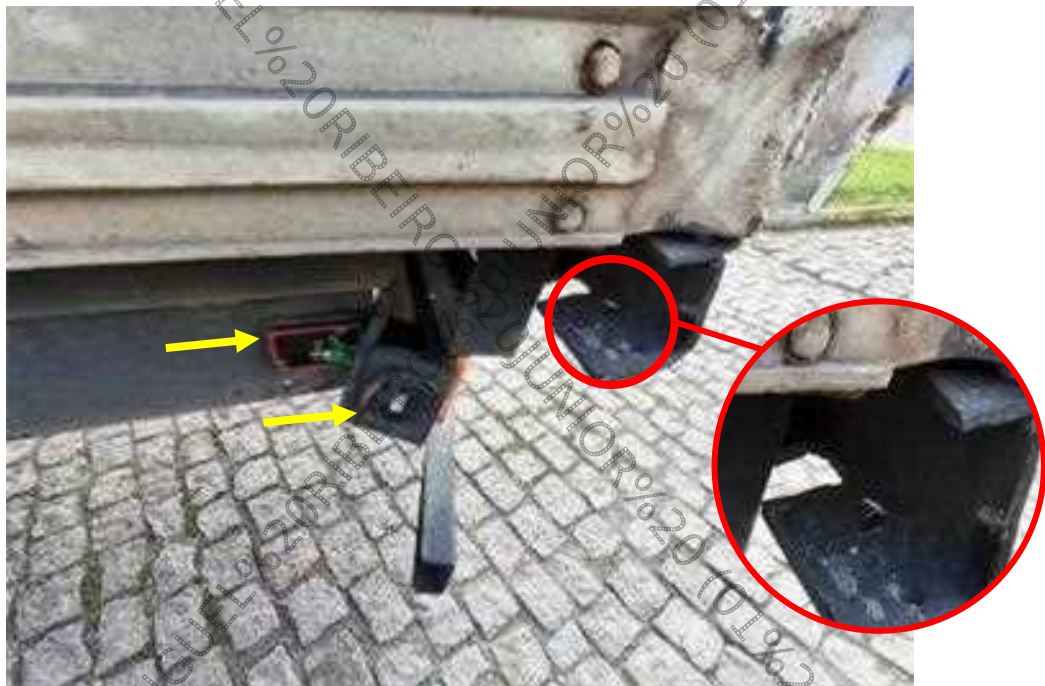
Figura 14. Semirreboque. Avarias evidenciadas por amolgaduras, atritamentos e fraturas localizadas no suporte de sustentação de lanternas esquerda de posicionamento e de indicação de direção decorrente da ação contusa de instrumento contundente dotado de energia mecânica orientada de trás para frente. No detalhe (círculo), presença de elementos vítreos espelhado.

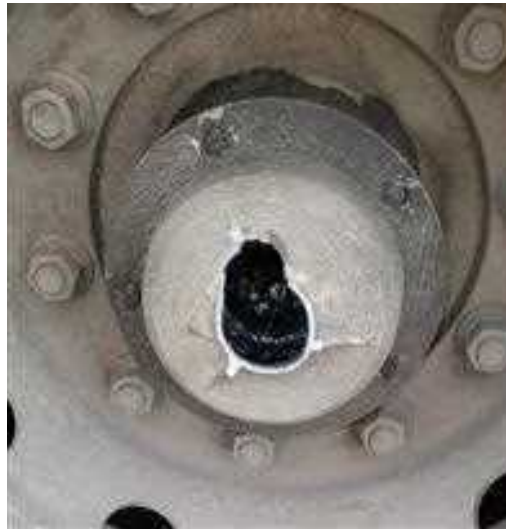
Figura 17. Semirreboque. Avarias evidenciadas por fratura da tampa do cubo de roda em decorrência do embate de instrumento contundente dotado de energia mecânica orientada de trás para frente.

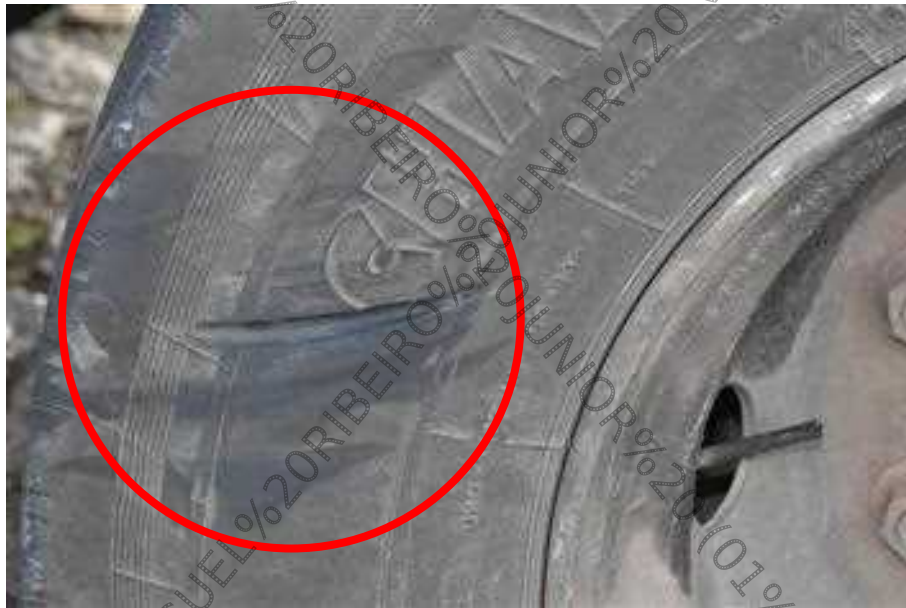
Figura 18. Semirreboque. Calças evidenciadas pelo contato do objeto contundente e a estrutura do lateral do pneumático, resultando na remoção de material constituinte da estrutura.

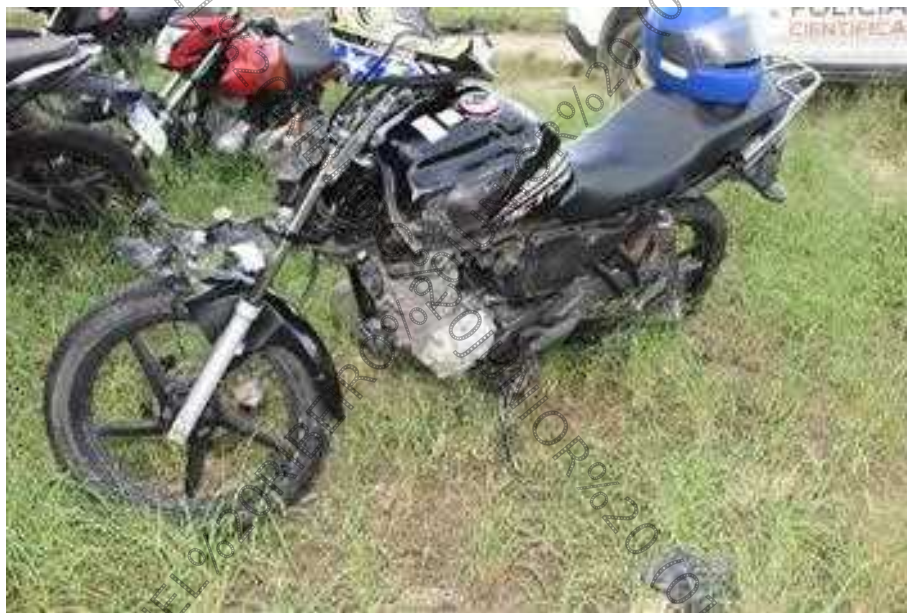
Figura 21. Reconhecimento do veículo.

Durante os exames, foram identificadas avarias visíveis no veículo em questão, de natureza recente, localizadas no terço anterior e na porção frontal. Essas avarias foram evidenciadas pela presença de elementos materiais associados, incluindo fraturas do suporte de sustentação dos retrovisores (direito e esquerdo) e do paralamas dianteiro, estrutura de sustentação do painel de instrumentos e farol dianteiro, carenagens do tanque de combustível, além de amolgaduras na estrutura do tanque de combustível, do guidon e perda do alinhamento da suspensão dianteira em relação ao eixo longitudinal do veículo (Figuras 21 a 25).

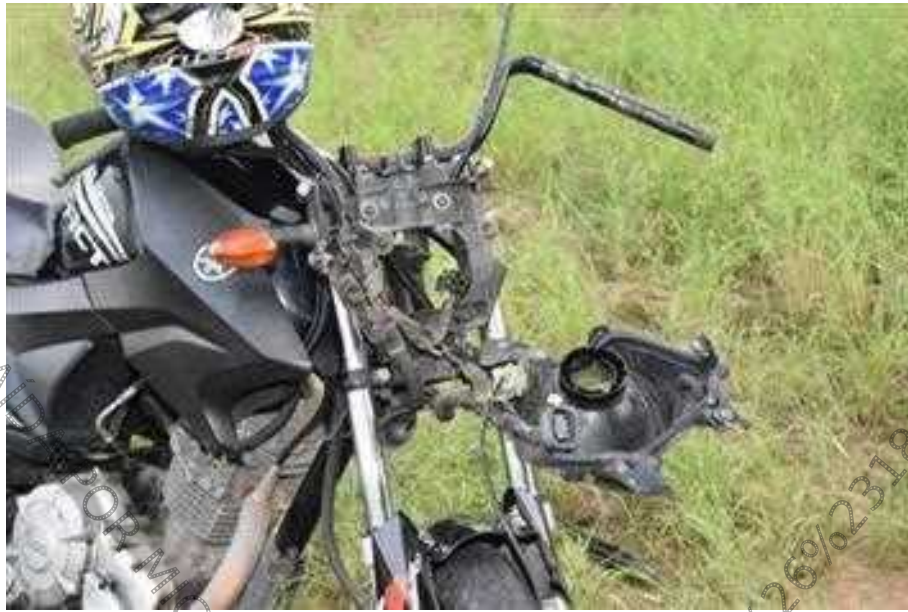
Figura 24. Avarias aparentes caracterizadas por amogaduras do sistema de suspensão dianteira, do tanque de combustível e fraturas do paralamas dianteiro, painel de instrumentos, farol dianteiro e carenagem do tanque de combustível.

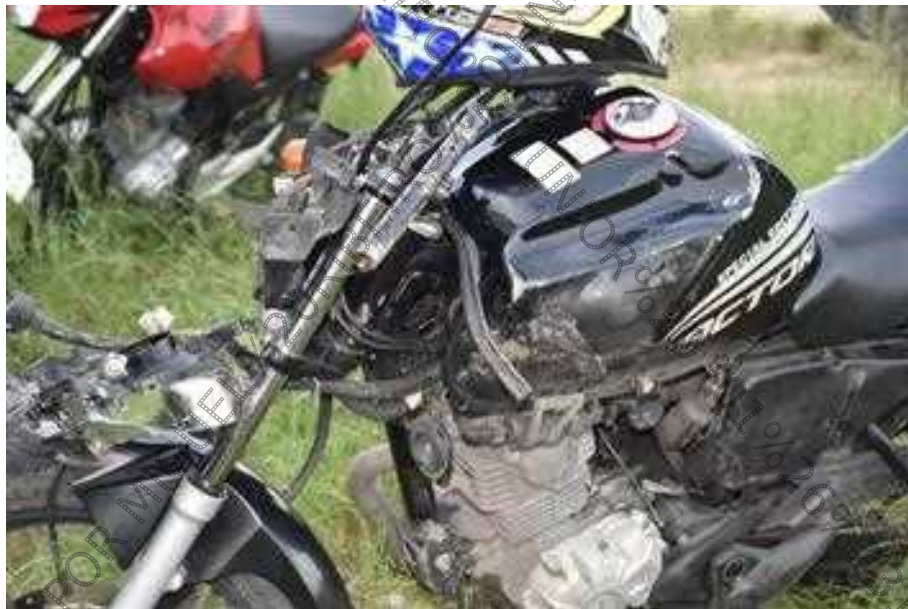
Figura 25. Avarias aparentes caracterizadas por amogaduras do sistema de suspensão dianteira, do tanque de combustível e fraturas do paralamas dianteiro, painel de instrumentos, farol dianteiro e carenagem do tanque de combustível.

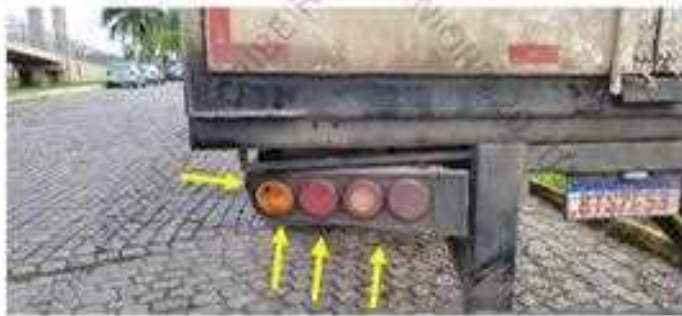
Figura 8. Semirreboque. Avarias evidenciadas por amolgaduras, atritamentos e fraturas localizadas no suporte de sustentação de lanternas esquerda de posicionamento e de indicação de direção decorrente da ação contusa de instrumento contundente dotado de energia mecânica orientada de trás para frente.

Fotografia demonstrando avarias no semirreboque e orientação dos danos (há diversas outras fotografias esclarecendo os danos e orientação)

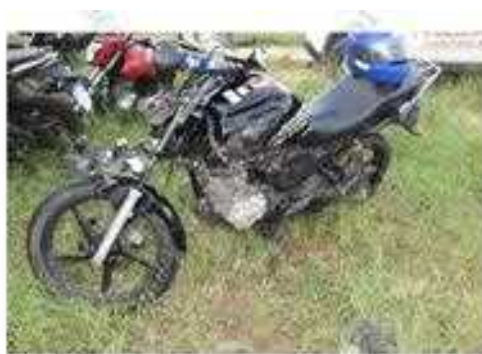
Figura 21. Reconhecimento do veículo.

Durante os exames, foram identificadas avarias visíveis no veículo em questão, de natureza recente, localizadas na terça anterior e na porção frontal. Essas avarias foram evidenciadas pela presença de elementos materiais associados, incluindo fraturas do suporte de sustentação dos retrovisores (direito e esquerdo) e do para-lamas dianteiro, estrutura de sustentação do painel de instrumentos e fãrel dianteiro, carenagens do tanque de combustível, além de amolgaduras na estrutura do tanque de combustível, do guidão e perda do alinhamento da suspensão dianteira em relação ao eixo longitudinal do veículo (Figuras 21 a 25).
