LAUDO DE INSPEÇÃO VEICULAR

O.S. nº:105902		Data do Laudo: 26/08/2025		Validade: 26/08/2026	
Solicitante / Razão Social: NOVORUMO TRANSPORTES LTDA			CPF / CNPJ: 46.515.946/0002-72		
Marca: SR	Modelo: NOMA	Ano Fab/Mod:1994/1994		Combustível: XXXXX	
Placa: BWK0687	Chassi:9A9G12430R1AV8354	Cor: AZUL		KM: XXXXX

Certificado de Verificação de Características N°: 105902/2025

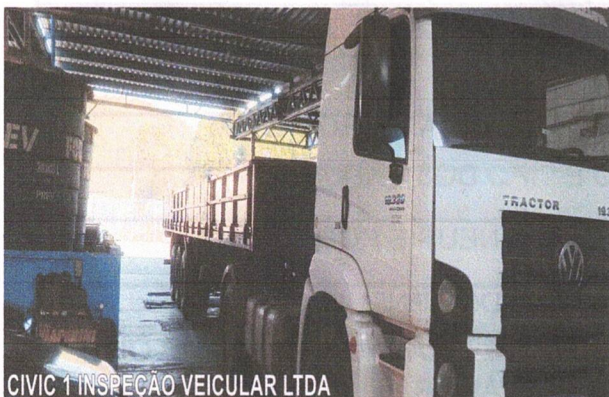
FOTO DIANTEIRA

Este laudo comprova a realização da inspeção veicular, mas não serve para fins de regularização de documentação do veículo junto ao órgão de trânsito. (DETRAN/DENATRAN)
 Nesta data, o veículo apresenta-se em perfeito estado, mantendo suas características originais e conforme inspeção, estando apto a trafegar.
